석면해체·제거 사업장의 석면비산 측정 결과보고서

| 건 축 물 | 건물명 | 서울장충초등학교 | 위 치 | 서울특별시 중구 청구로17길 40 | |

의뢰자(기관) : (주)터원  
 공 사 명 : 서울장충초등학교 석면텍스 해체제거공사(2차)  
 시료인계일자 : 2018년 01월 04일 시료분석일자 : 2018년 01월 04일  
 시료채취장소 : 서울특별시 중구 청구로17길 40, 서울장충초등학교

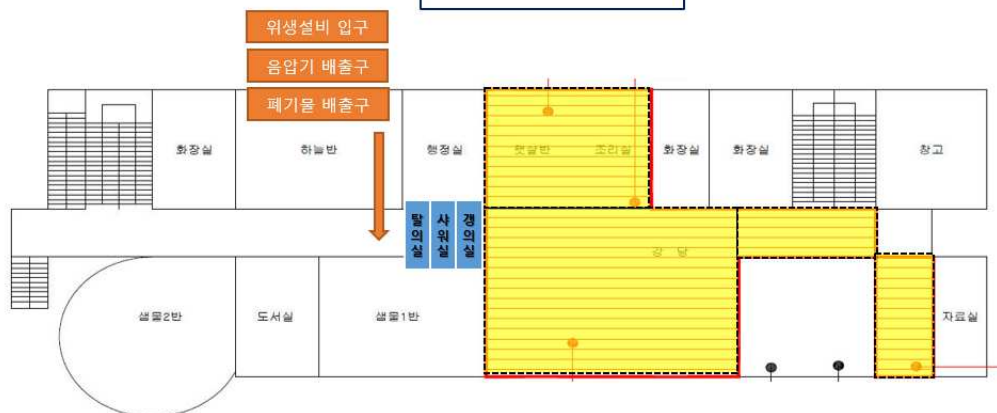
< 신관동(유치원) 2층 >  
천장재 : 255 m<sup>2</sup>

➡ 해체, 제거 및 보양범위

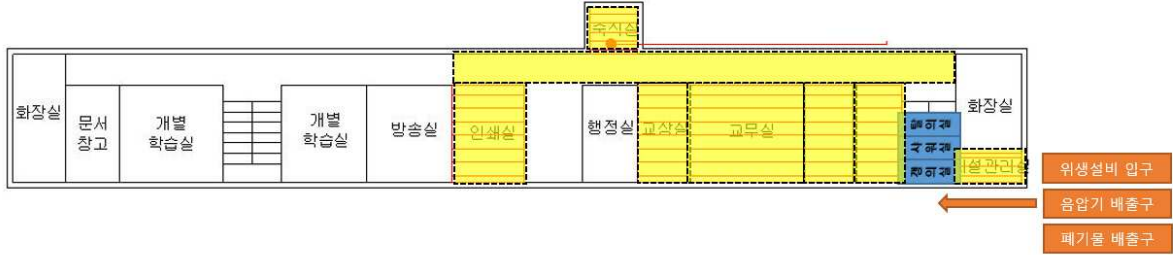
< 본관동 1층 >  
천장재 : 220.70 m<sup>2</sup>

→ 해체, 제거 및 보양범위
