## 석면해체·제거사업장의 석면비산 측정 결과보고서

접수번호	접수일								
제출인	상호(대표자) : (주)삼오공영개발 (박래식)      사업자등록번호 : 138-81-26930 주소 : 경기도 안양시 동안구 갈산로 86번길 20-3 (3층)      (전화번호: 031-457-2703 )								
건축물	건물명 : 만리 제2 주택재개발정비사업      위치 : 서울특별시 중구 만리재로31길 11 연면적(㎡) : 67,271.00㎡      작업기간 : 2013년 09월30일,10월1,3,4,5일(5일) 석면건축자재[길이(m)·면적(㎡)·부피(㎡)] : 1,946.45㎡								
측정기관	상호(대표자) : (주) 베타젠 (대표이사 : 방 상 구)      사업자등록번호 : 214-87-61631 주 소 : 서울시 금천구 가산동 685본지 디지털엠패이어빌딩 802호								
측정 일시	2013년 09월30일,10월1,3,4,5일(5일)								
측정 결과	<table border="1" style="width: 100%; border-collapse: collapse;"> <thead> <tr> <th style="width: 25%;">시료번호</th> <th style="width: 25%;">측정 지점</th> <th style="width: 25%;">측정 결과(f/cc)</th> <th style="width: 25%;">검출석면</th> </tr> </thead> <tbody> <tr> <td colspan="4" style="text-align: center;">《 불임 1. 측정결과표 참고 》</td> </tr> </tbody> </table>	시료번호	측정 지점	측정 결과(f/cc)	검출석면	《 불임 1. 측정결과표 참고 》			
시료번호	측정 지점	측정 결과(f/cc)	검출석면						
《 불임 1. 측정결과표 참고 》

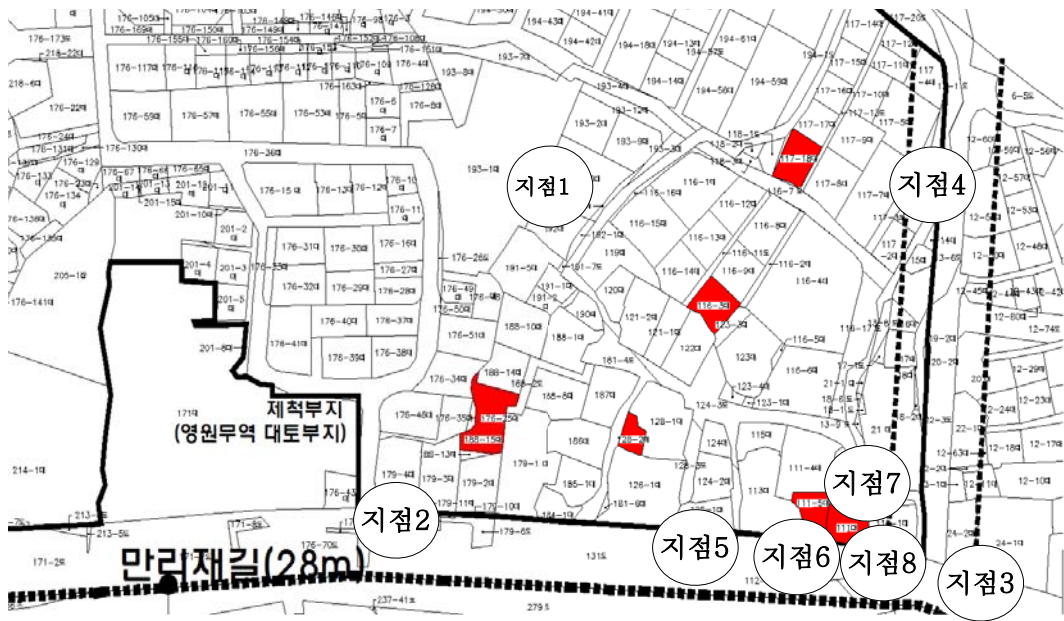
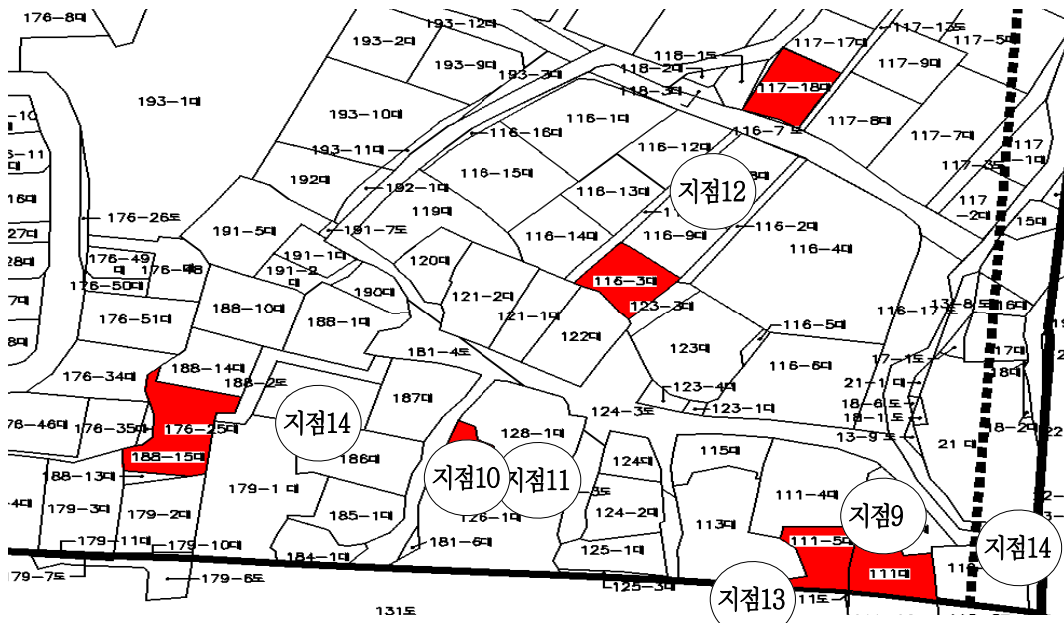
-측정 위치도-

시료번호	측정지점	측정 결과(f/cc)	검출석면
지점 - 01	지점 1. 부지 경계선	0.001	미만
지점 - 02	지점 2. 부지 경계선	0.001	미만
지점 - 03	지점 3. 부지 경계선	0.001	미만
지점 - 04	지점 4. 부지 경계선	0.001	미만
지점 - 05	지점 5. 거주자 주거지역	0.001	미만
지점 - 06	지점 6. 거주자 주거지역	0.001	미만
지점 - 07	지점 7. 위생설비	0.004	미만
지점 - 08	지점 8. 음압기	0.003	미만
지점 - 09	지점 9. 작업장주변(실외)	0.003	미만
지점 - 10	지점 10. 폐기물 보관소	0.003	미만
지점 - 11	지점 11. 폐기물 보관소	0.002	미만
지점 - 12	지점 12. 폐기물 반출구	0.002	미만
지점 - 13	지점 13. 폐기물 반출구	0.002	미만
지점 - 14	지점 14. 폐기물 반출구	0.002	미만

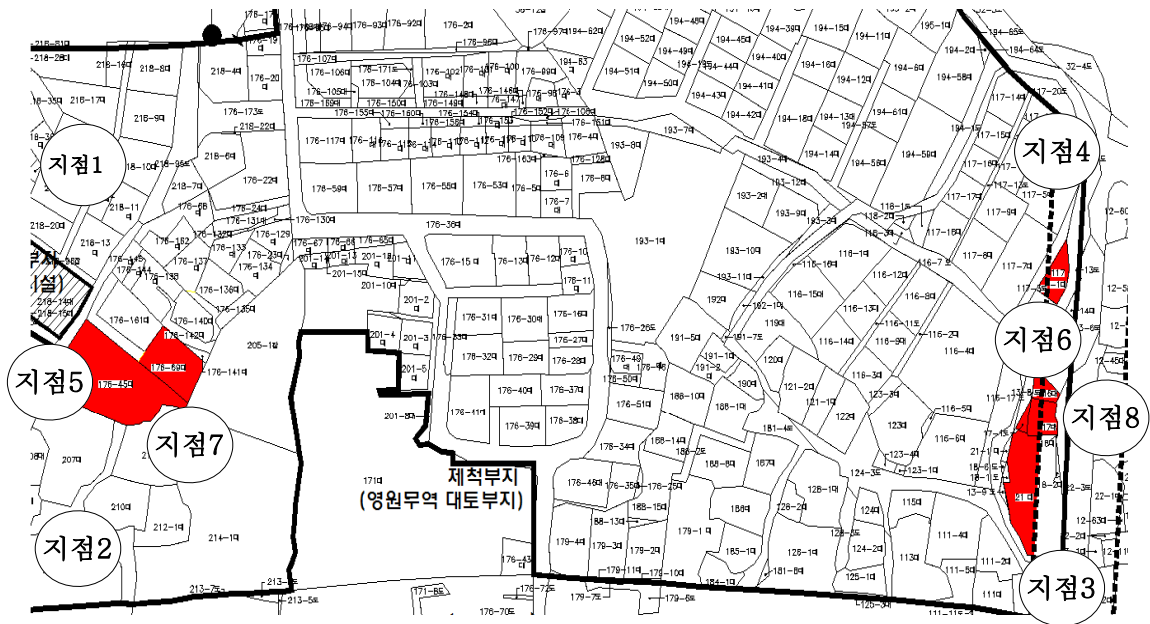
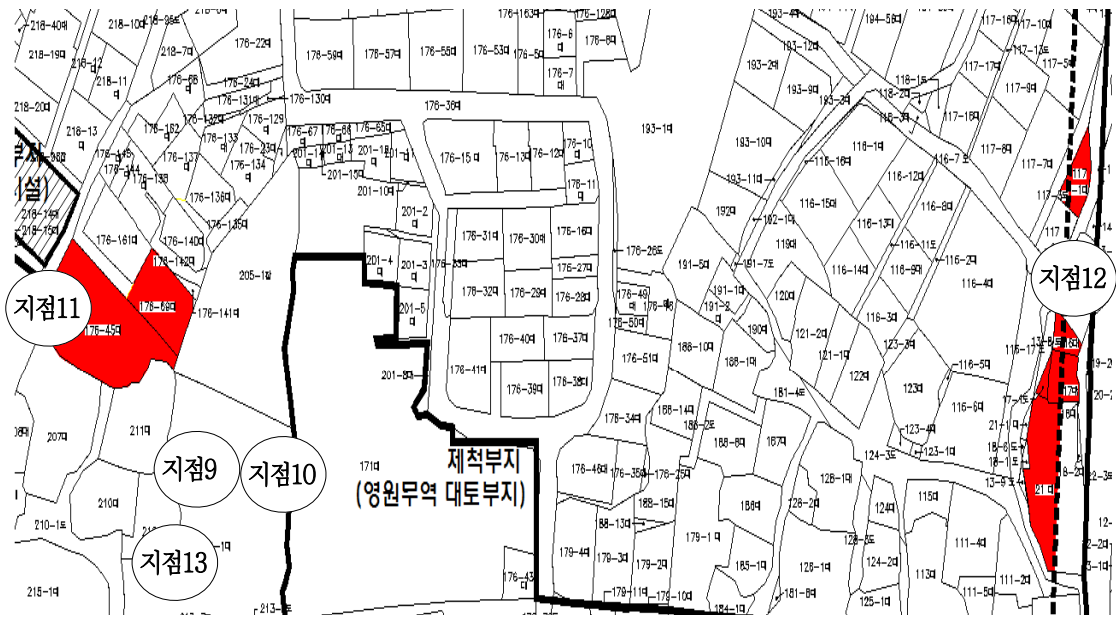
-측정 위치도-

시료번호	측정지점	측정 결과(f/cc)	검출석면
지점 - 01	지점 1. 부지 경계선	0.002	미만
지점 - 02	지점 2. 부지 경계선	0.002	미만
지점 - 03	지점 3. 부지 경계선	0.003	미만
지점 - 04	지점 4. 부지 경계선	0.001	미만
지점 - 05	지점 5. 거주자 주거지역	0.002	미만
지점 - 06	지점 6. 거주자 주거지역	0.003	미만
지점 - 07	지점 7. 위생설비	0.002	미만
지점 - 08	지점 8. 작업장주변(실외)	0.001	미만
지점 - 09	지점 9. 폐기물 보관소	0.002	미만
지점 - 10	지점 10. 폐기물 보관소	0.002	미만
지점 - 11	지점 11. 폐기물 반출구	0.001	미만
지점 - 12	지점 12. 폐기물 반출구	0.003	미만
지점 - 13	지점 13. 폐기물 반출구	0.004	미만

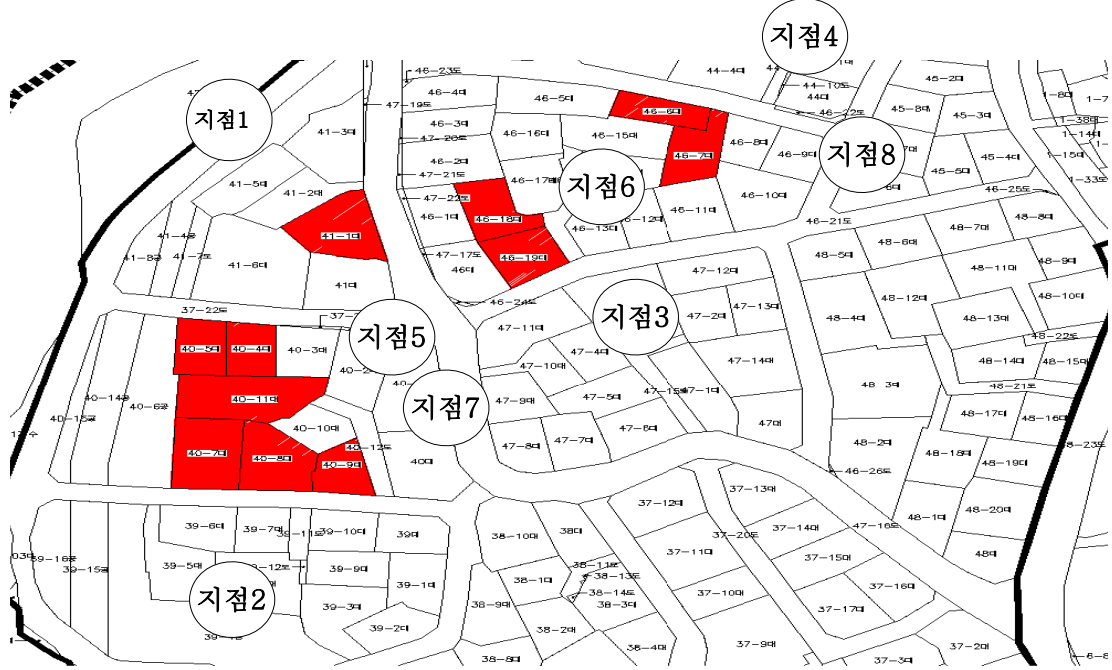
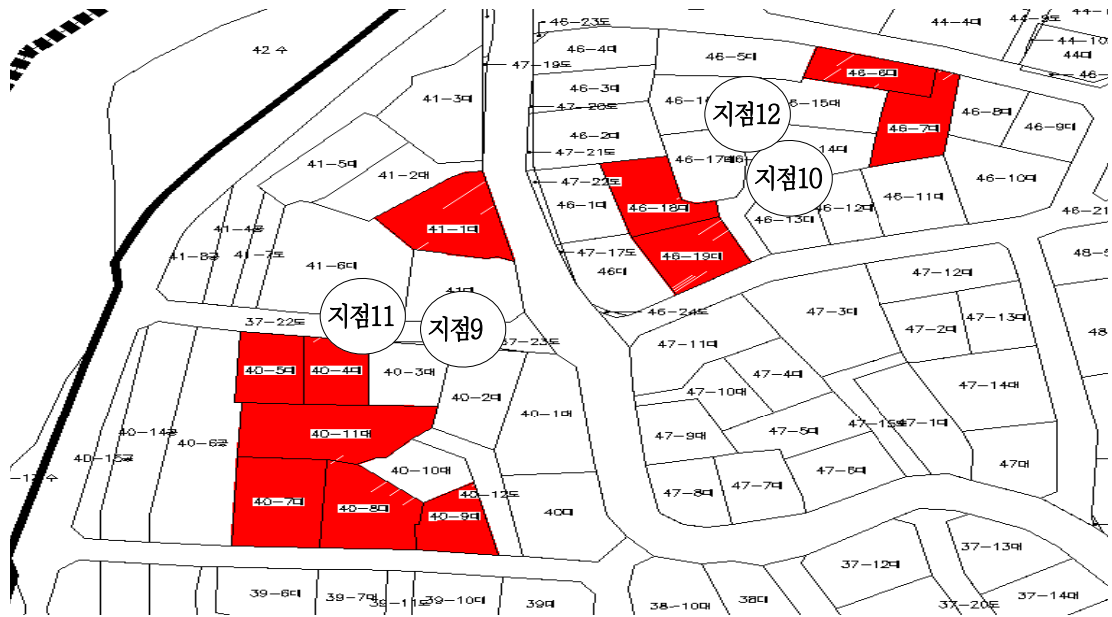
-측정 위치도-

시료번호	측정지점	측정 결과(f/cc)	검출석면
지점 - 01	지점 1. 부지 경계선	0.002	미만
지점 - 02	지점 2. 부지 경계선	0.002	미만
지점 - 03	지점 3. 부지 경계선	0.003	미만
지점 - 04	지점 4. 부지 경계선	0.001	미만
지점 - 05	지점 5. 거주자 주거지역	0.002	미만
지점 - 06	지점 6. 거주자 주거지역	0.003	미만
지점 - 07	지점 7. 위생설비	0.002	미만
지점 - 08	지점 8. 작업장주변(실외)	0.001	미만
지점 - 09	지점 9. 폐기물 보관소	0.002	미만
지점 - 10	지점 10. 폐기물 보관소	0.002	미만
지점 - 11	지점 11. 폐기물 반출구	0.001	미만
지점 - 12	지점 12. 폐기물 반출구	0.003	미만

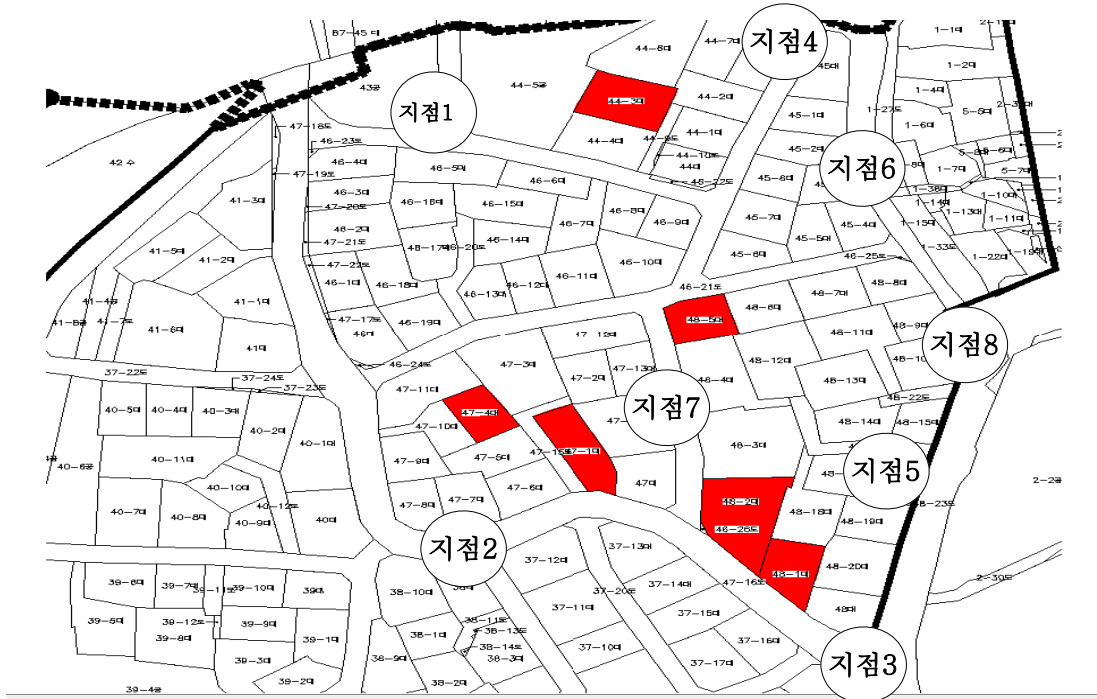
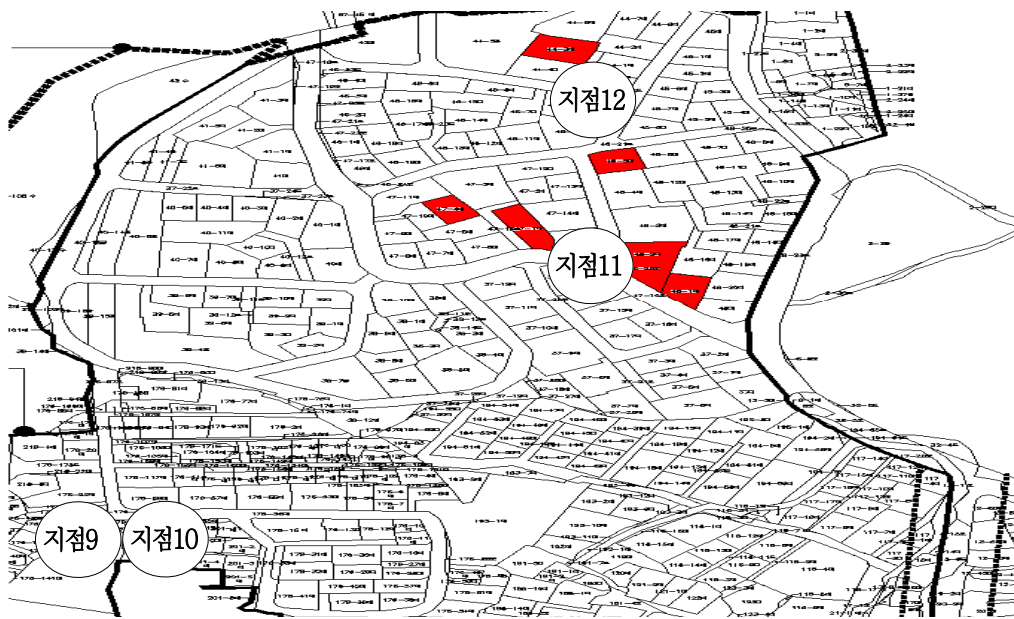
-측정 위치도-

시료번호	측정지점	측정 결과(f/cc)	검출석면
지점 - 01	지점 1. 부지 경계선	0.001	미만
지점 - 02	지점 2. 부지 경계선	0.002	미만
지점 - 03	지점 3. 부지 경계선	0.002	미만
지점 - 04	지점 4. 부지 경계선	0.002	미만
지점 - 05	지점 5. 거주자 주거지역	0.001	미만
지점 - 06	지점 6. 거주자 주거지역	0.003	미만
지점 - 07	지점 7. 위생설비	0.001	미만
지점 - 08	지점 8. 작업장주변(실외)	0.003	미만
지점 - 09	지점 9. 폐기물 보관소	0.001	미만
지점 - 10	지점 10. 폐기물 보관소	0.002	미만
지점 - 11	지점 11. 폐기물 반출구	0.002	미만
지점 - 12	지점 12. 폐기물 반출구	0.002	미만

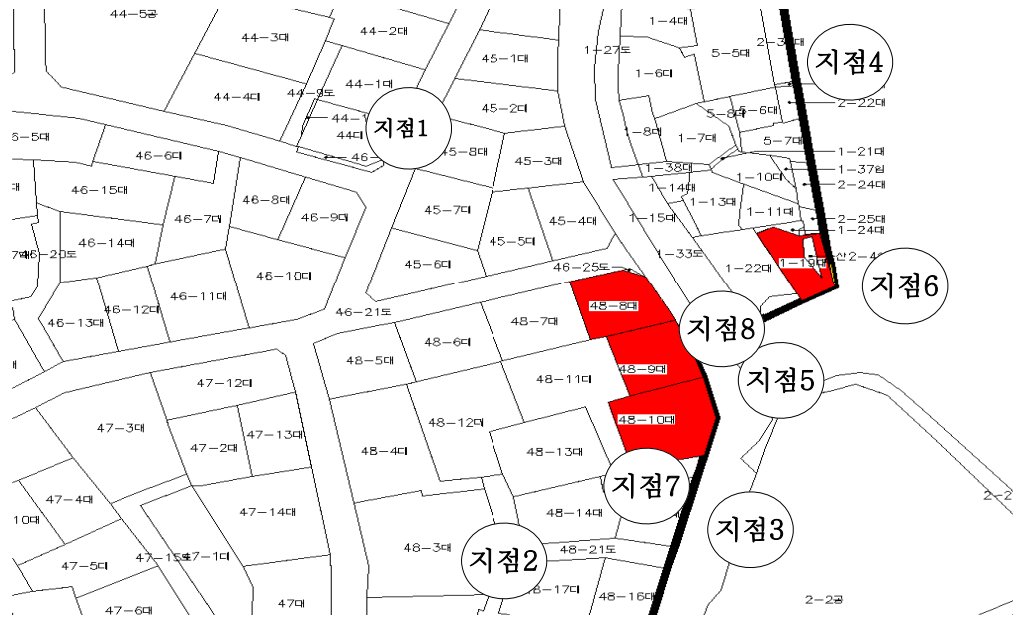
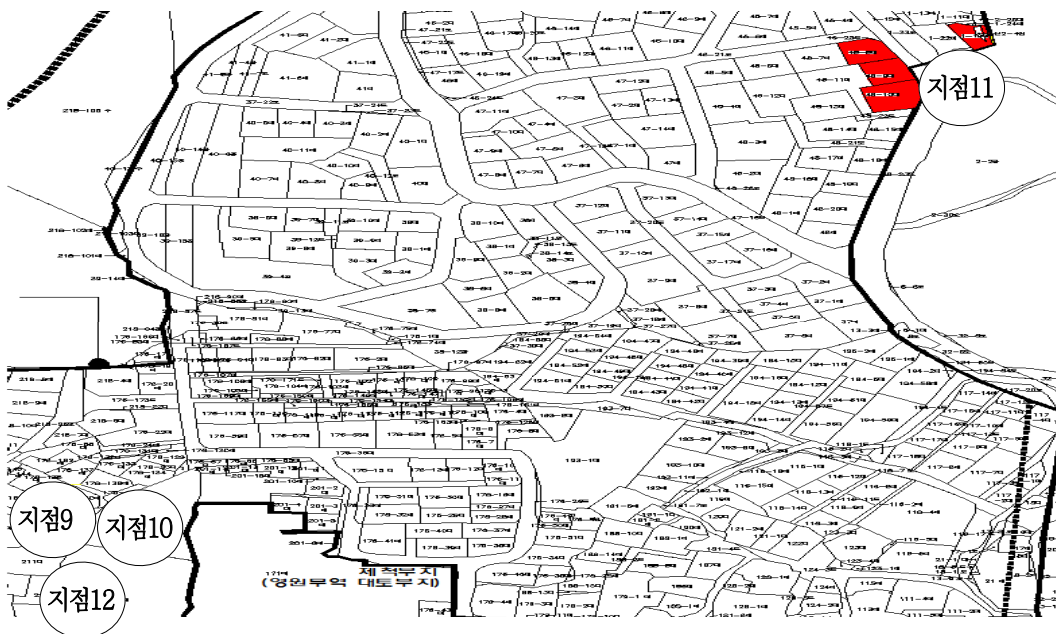
-측정 위치도-

시료번호	측정지점	측정 결과(f/cc)	검출석면
지점 - 01	지점 1. 부지 경계선	0.001	미만
지점 - 02	지점 2. 부지 경계선	0.001	미만
지점 - 03	지점 3. 부지 경계선	0.002	미만
지점 - 04	지점 4. 부지 경계선	0.001	미만
지점 - 05	지점 5. 거주자 주거지역	0.003	미만
지점 - 06	지점 6. 거주자 주거지역	0.002	미만
지점 - 07	지점 7. 위생설비	0.001	미만
지점 - 08	지점 8. 작업장주변(실외)	0.002	미만
지점 - 09	지점 9. 폐기물 보관소	0.003	미만
지점 - 10	지점 10. 폐기물 보관소	0.003	미만
지점 - 11	지점 11. 폐기물 반출구	0.004	미만
지점 - 12	지점 12. 폐기물 반출구	0.004	미만
