석면비산측정 결과 보고서

동산초등학교
(2차 보고)

석면농도측정 결과표

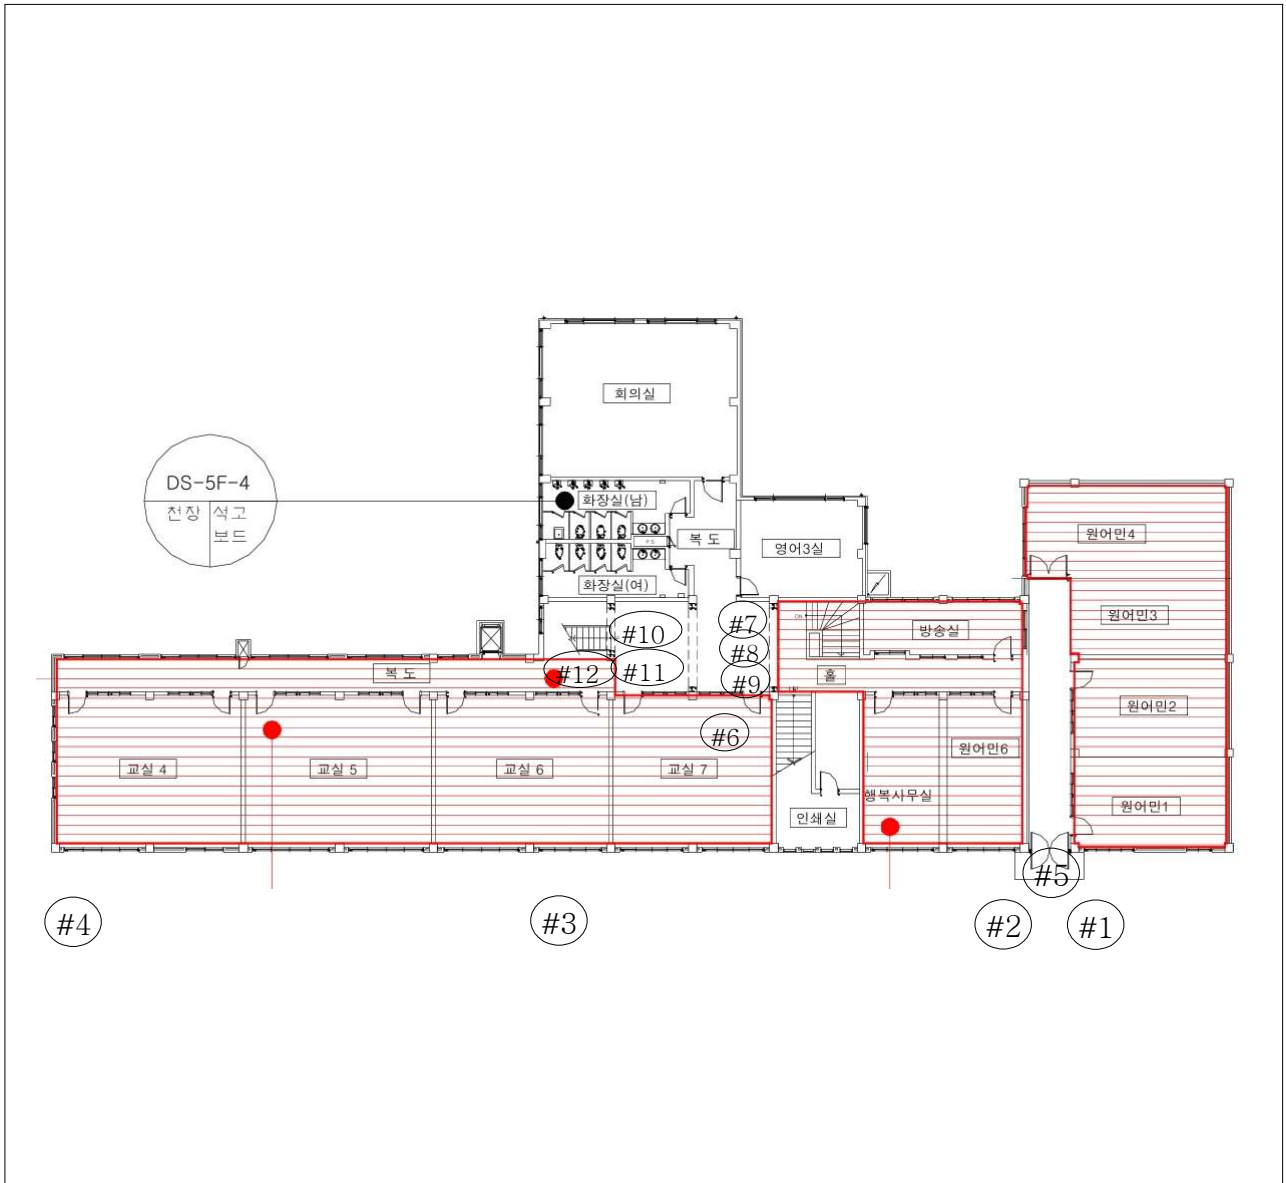
5. 측정 지점 위치(도식도) - 5층

측정 일시	시료번호	측정 지점	측정 결과(f/cc)	검출석면
2014/07/24	#1	부지경계선1	0.002	석면 불검출
2014/07/24	#2	부지경계선2	0.002	석면 불검출
2014/07/24	#3	부지경계선3	0.003	석면 불검출
2014/07/24	#4	부지경계선4	0.002	석면 불검출
2014/07/24	#5	위생설비입구	0.003	석면 불검출
2014/07/24	#6	작업장주변실내(4층)	0.002	석면 불검출
2014/07/24	#7	음압기1	0.002	석면 불검출
2014/07/24	#8	음압기2	0.002	석면 불검출
2014/07/24	#9	음압기3	0.003	석면 불검출
2014/07/24	#10	음압기4	0.003	석면 불검출
2014/07/24	#11	음압기5	0.003	석면 불검출
2014/07/24	#12	폐기물보관지점	0.002	석면 불검출
