# 석면비산측정 결과 보고서

동산초등학교  
(1차 보고)

[서울특별시 중구 매봉 18 길 109]

## 석면농도측정 결과표

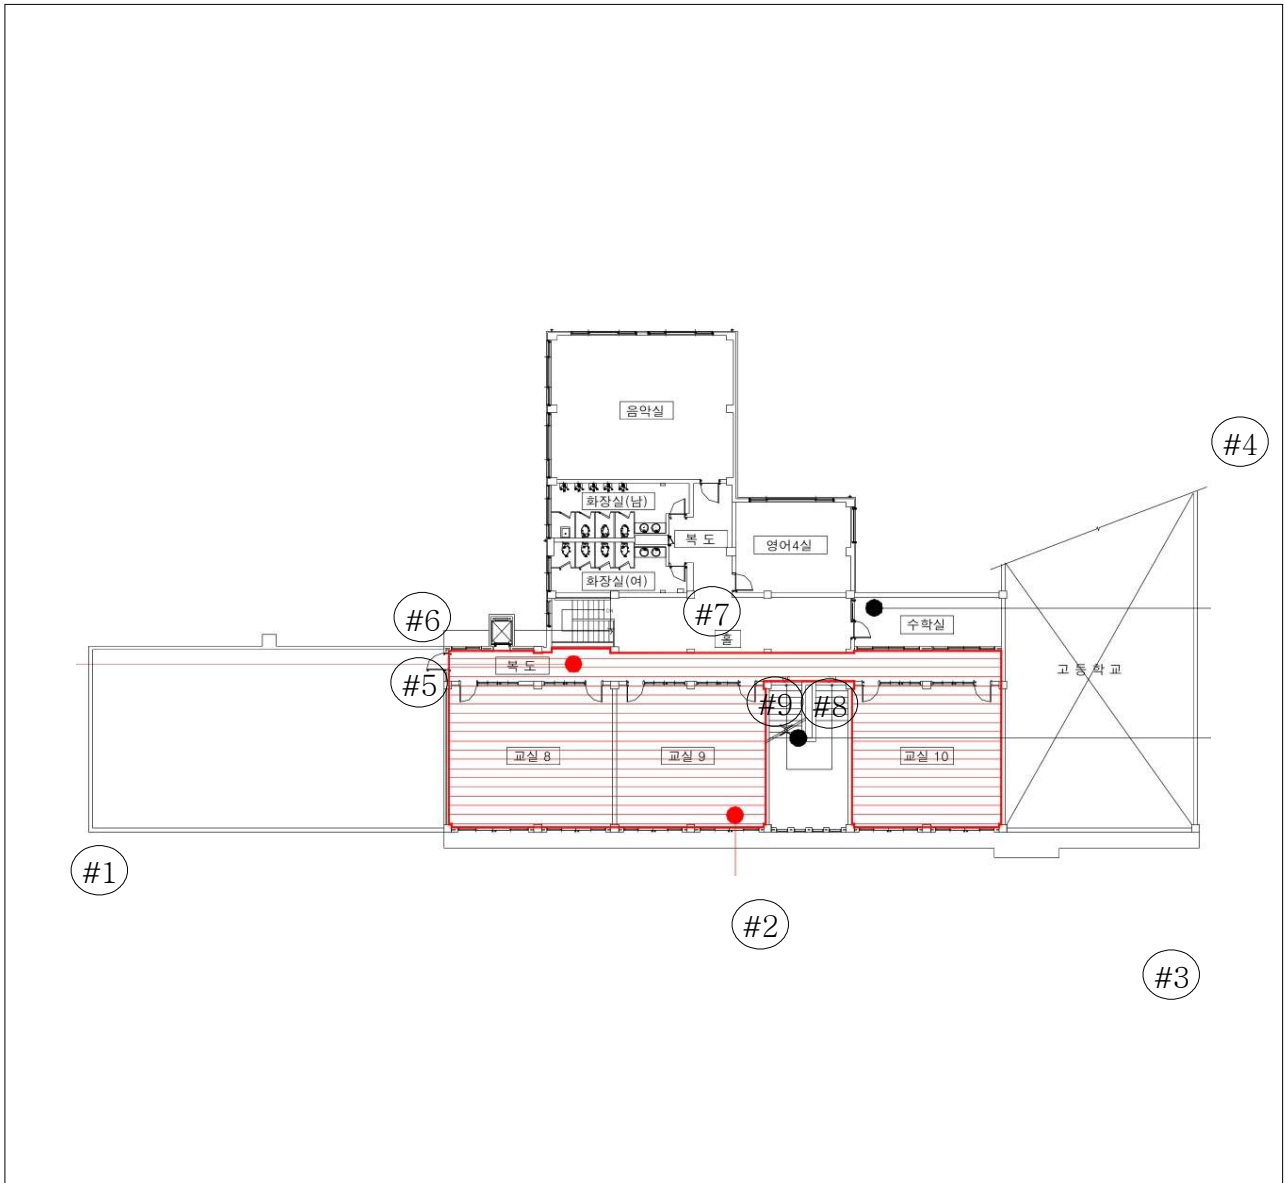
[ 측정 위치: 시료  
번호 ]

측정 일시	시료번호	측정 지점	측정 결과(f/cc)	검출석면
2014/07/23	#1	부지경계선1	0.003	석면 불검출
2014/07/23	#2	부지경계선2	0.003	석면 불검출
2014/07/23	#3	부지경계선3	0.003	석면 불검출
2014/07/23	#4	부지경계선4	0.002	석면 불검출
2014/07/23	#5	음압기1	0.003	석면 불검출
2014/07/23	#6	음압기2	0.002	석면 불검출
2014/07/23	#7	작업장주변실내	0.002	석면 불검출
2014/07/23	#8	위생설비입구	0.002	석면 불검출
2014/07/23	#9	폐기물보관지점	0.002	석면 불검출
