재해취약지역 시설현황

위 치 (시설명)	퇴계로49길 36	시설용도	도로, 건물
재해취약요인	지형이 건물쪽으로 기울어져 비가 오면 수시로 침수됨

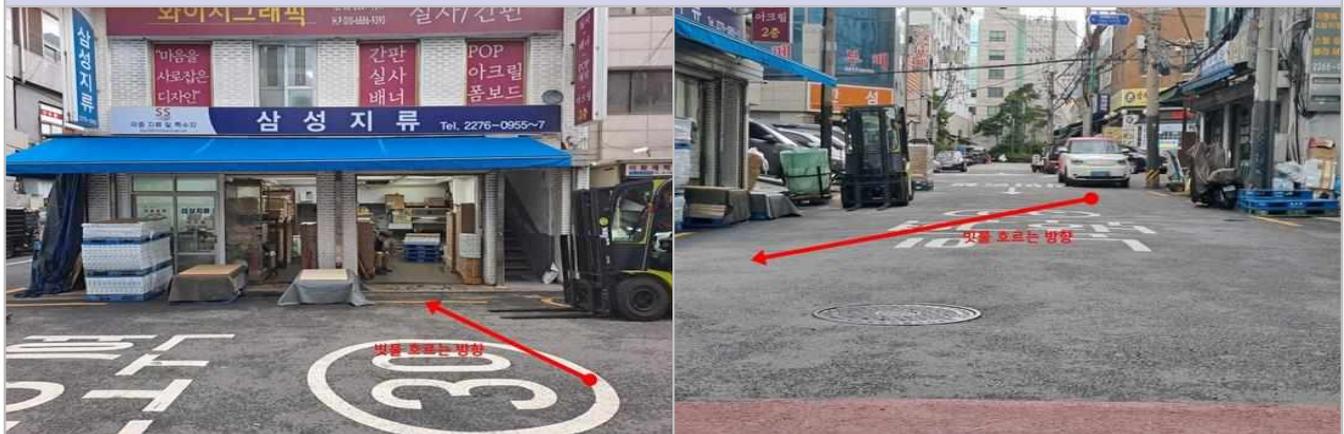
현 황 사 진

치수과	현장 점검 결과, 빗물받이 덮개 미제거로 인한 노면수 유입으로 우기 전 수시 순찰하여 덮개 제거 조치함( '23.9~10.)

부서	안전관리 조치 계획	조치완료
