재해취약지역 시설현황

위 치 (시설명)	다산로36가길 (신당동 840-1) (신당현대아파트 옹벽)	시설용도	도로, 옹벽
재해취약요인	폭이 좁은 이면도로 경사 구간으로 폭설 시 교통사고 위험 홍수 발생 시 옹벽 붕괴 위험

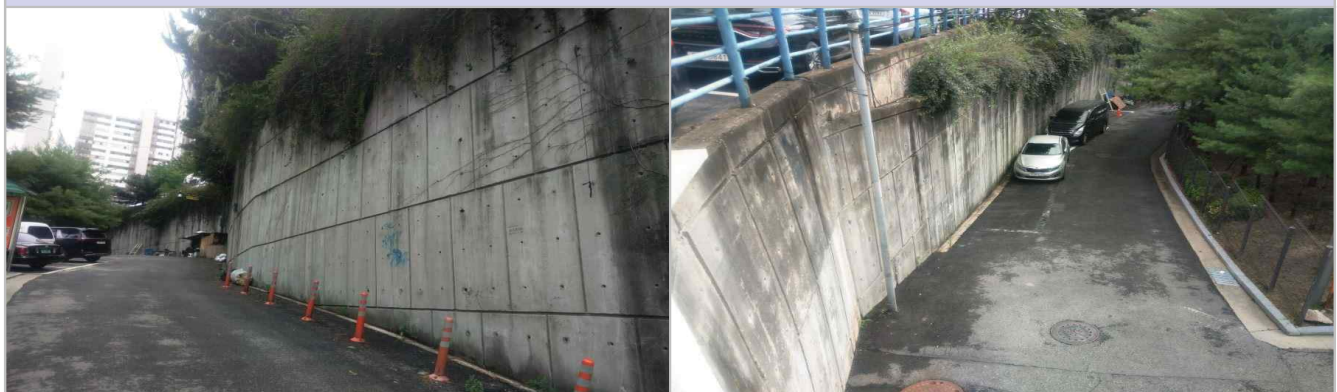
현 황 사 진

주책과	- 관리주체와 현장 육안 점검 결과, 붕괴 전조 현상은 없는 것으로 관찰되며 상주 관리자가 있는 민간 소유의 시설물이므로 구에서 관리하는 재난취약 지역에 포함 불필요	-
부서	안전관리 조치계획	조치기한
