| ◆ 석면 비산농도측정 결과(첨부 서식) | | | | |

◆. 석면 비산농도측정 위치도(첨부 서식)

만리동2가 25 일원

# 『공기중시료 섬유농도 분석결과 보고서』

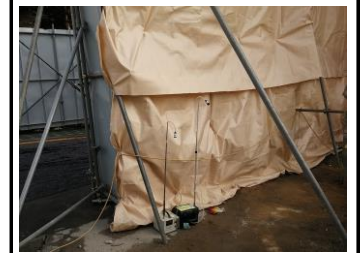
부지경계선 #2

| ◆ 석면 비산농도측정 결과(첨부 서식) | | | | |
|---|---|---|---|---|
| | 지역시료2 | 부지경계선2 | 0.001 | 노출기준 미만 |

| Lab NO. | Sample no | 분석 결과 | | | | L0D 섬유농도 |
|---|---|---|---|---|---|---|
| 지역시료2 | 부지경계선2 | 240 | 10.34 | 2481.6 | 0.001 | 노출기준 미만 |

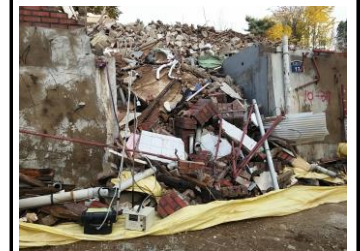
부지경계선 #4

| ◆ 석면 비산농도측정 결과(첨부 서식) | | | | |
|---|---|---|---|---|
| | 지역시료4 | 부지경계선4 | 0.000 | 노출기준 미만 |

| Lab NO. | Sample no | 분석 결과 | | | | L0D 섬유농도 |
|---|---|---|---|---|---|---|
| 지역시료4 | 부지경계선4 | 240 | 10.29 | 2469.6 | 0.000 | 노출기준 미만 |

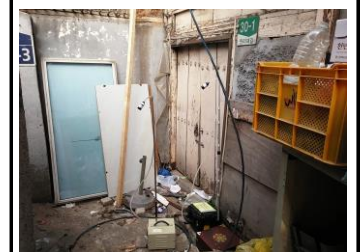
작업장 주변 실외 #6

| ◆ 석면 비산농도측정 결과(첨부 서식) | | | | |
|---|---|---|---|---|
| | 지역시료6 | 작업장 주변 실외1 | 0.003 | 노출기준 미만 |

| Lab NO. | Sample no | 분석 결과 | | | | L0D 섬유농도 |
|---|---|---|---|---|---|---|
| 지역시료6 | 작업장 주변 실외1 | 120 | 10.31 | 1237.2 | 0.003 | 노출기준 미만 |

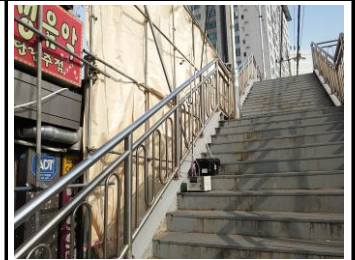
폐기물 보관지점2 #8

| ◆ 석면 비산농도측정 결과(첨부 서식) | | | | |
|---|---|---|---|---|
| | 지역시료8 | 폐기물 보관지점2 | 0.001 | 노출기준 미만 |

| Lab NO. | Sample no | 분석 결과 | | | | L0D 섬유농도 |
|---|---|---|---|---|---|---|
| 지역시료8 | 폐기물 보관지점2 | 40 | 10.30 | 412.0 | 0.001 | 노출기준 미만 |

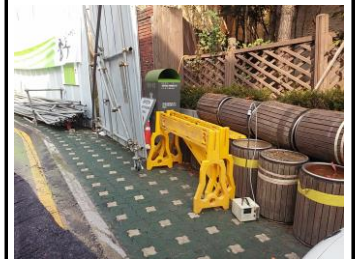
거주자주거지역2 #10

| ◆ 석면 비산농도측정 결과(첨부 서식) | | | | |
|---|---|---|---|---|
| | 지역시료10 | 거주자주거지역2 | 0.000 | 노출기준 미만 |

| Lab NO. | Sample no | 분석 결과 | | | | L0D 섬유농도 |
|---|---|---|---|---|---|---|
| 지역시료10 | 거주자주거지역2 | 120 | 10.24 | 1228.8 | 0.000 | 노출기준 미만 |
