| ◆ 석면 비산농도측정 결과(첨부 서식) | | | | |

◆. 석면 비산농도측정 위치도(첨부 서식)

만리동2가 25 일원

# 『공기중시료 섬유농도 분석결과 보고서』

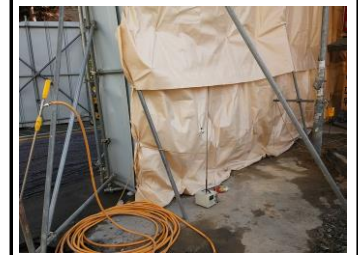
| ◆ 석면 비산농도측정 결과(첨부 서식) | | | | |
|---|---|---|---|---|
| | 지역시료1 | 부지경계선1 | 0.002 | 노출기준 미만 |
| | 지역시료2 | 부지경계선2 | 0.001 | 노출기준 미만 |

부지경계선 #1

부지경계선 #2

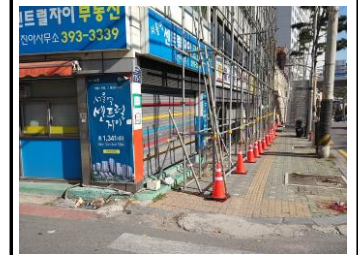
| ◆ 석면 비산농도측정 결과(첨부 서식) | | | | |
|---|---|---|---|---|
| | 지역시료3 | 부지경계선3 | 0.000 | 노출기준 미만 |
| | 지역시료4 | 부지경계선4 | 0.000 | 노출기준 미만 |

부지경계선 #3

부지경계선 #4

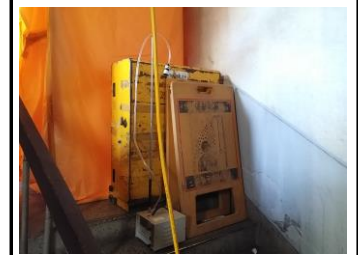
| ◆ 석면 비산농도측정 결과(첨부 서식) | | | | |
|---|---|---|---|---|
| | 지역시료5 | 위생설비1 | 0.001 | 노출기준 미만 |
| | 지역시료6 | 위생설비2 | 0.001 | 노출기준 미만 |

위생설비입구1 #5

위생설비입구2 #6

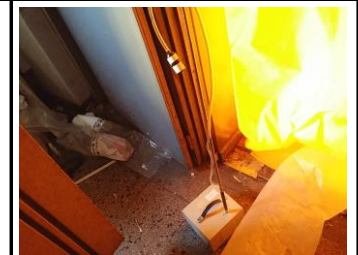
| ◆ 석면 비산농도측정 결과(첨부 서식) | | | | |
|---|---|---|---|---|
| | 지역시료7 | 위생설비3 | 0.001 | 노출기준 미만 |
| | 지역시료8 | 음압기 배출구1 | 0.002 | 노출기준 미만 |

위생설비입구3 #7

음압기 배출구1 #8

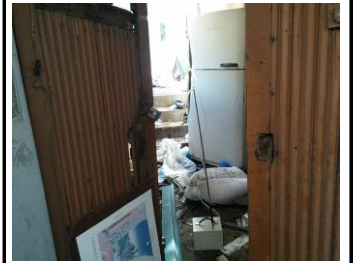
| ◆ 석면 비산농도측정 결과(첨부 서식) | | | | |
|---|---|---|---|---|
| | 지역시료9 | 음압기 배출구2 | 0.001 | 노출기준 미만 |
| | 지역시료10 | 작업장 주변 실외1 | 0.002 | 노출기준 미만 |

음압기 배출구2 #9

작업장 주변 실외 #10

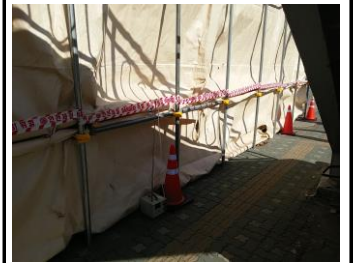
| ◆ 석면 비산농도측정 결과(첨부 서식) | | | | |
|---|---|---|---|---|
| | 지역시료11 | 폐기물 보관지점1 | 0.001 | 노출기준 미만 |
| | 지역시료12 | 폐기물 보관지점2 | 0.001 | 노출기준 미만 |

폐기물 보관지점1 #11

폐기물 보관지점2 #12

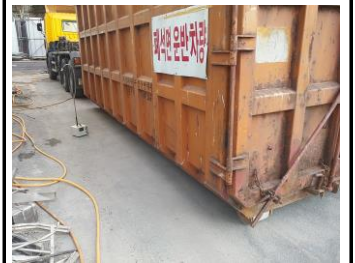
| ◆ 석면 비산농도측정 결과(첨부 서식) | | | | |
|---|---|---|---|---|
| | 지역시료13 | 폐기물 반출지점1 | 0.000 | 노출기준 미만 |
| | 지역시료14 | 폐기물 반출지점2 | 0.001 | 노출기준 미만 |

폐기물 반출지점1 #13

폐기물 반출지점2 #14

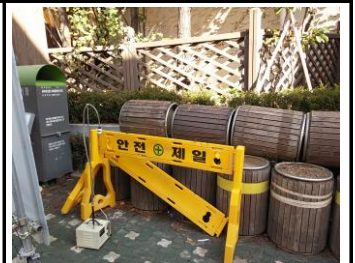
| ◆ 석면 비산농도측정 결과(첨부 서식) | | | | |
|---|---|---|---|---|
| | 지역시료15 | 거주자주거지역1 | 0.001 | 노출기준 미만 |
| | 지역시료16 | 거주자주거지역2 | 0.000 | 노출기준 미만 |

거주자주거지역1 #15

거주자주거지역2 #16
