## 별첨1. 측정결과

## 별첨2. 측정위치

| 위치 | 덕수초등학교 체육관 2층 일부 |

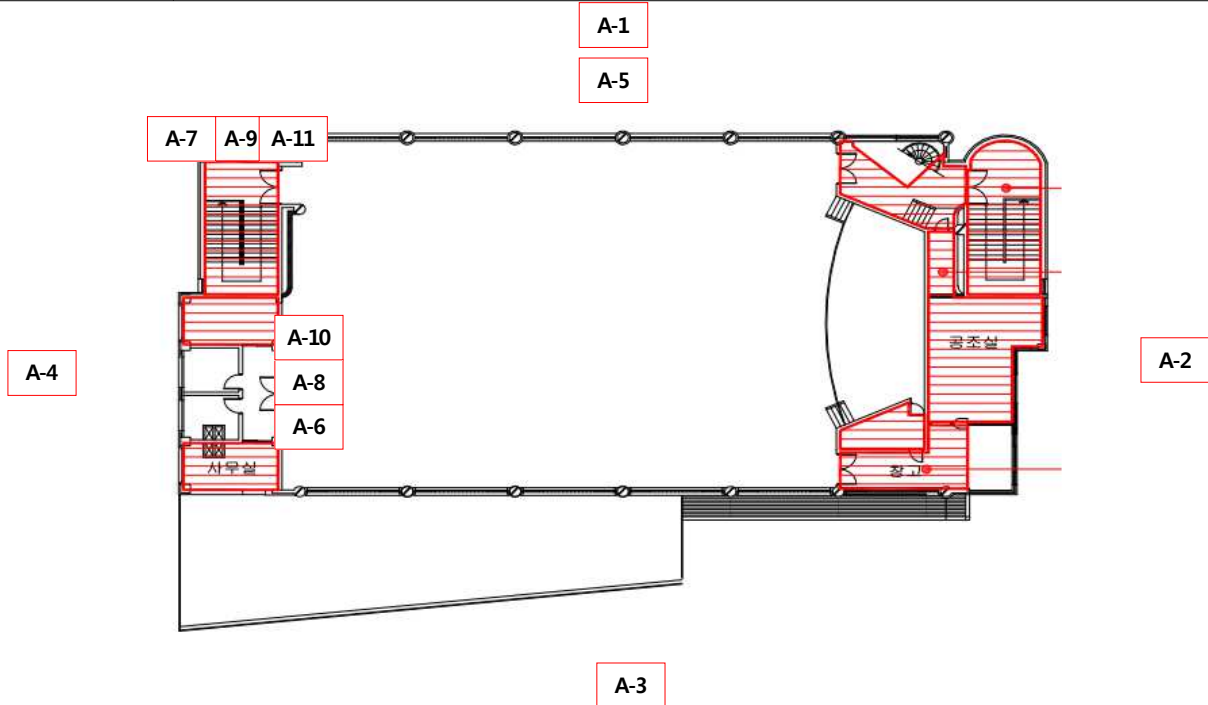
| 측정일시 | 2017년 12월 30일 | 날 씨 | 흐림 | | |
|---|---|---|---|---|---|
| A-1 | 부지경계1 | 10.3 | 240 | 0.0000 | 미만 |
| A-2 | 부지경계2 | 10.3 | 240 | 0.0004 | 미만 |
| A-3 | 부지경계3 | 10.3 | 240 | 0.0003 | 미만 |
| A-4 | 부지경계4 | 10.3 | 240 | 0.0003 | 미만 |
| A-5 | 작업장주변(실외) | 10.3 | 120 | 0.0002 | 미만 |
| A-6 | 음압기1 | 10.3 | 40 | 0.0005 | 미만 |
| A-7 | 음압기2 | 10.3 | 40 | 0.0005 | 미만 |
| A-8 | 위생설비1 | 10.3 | 40 | 0.0004 | 미만 |
| A-9 | 위생설비2 | 10.3 | 40 | 0.0006 | 미만 |
| A-10 | 폐기물반출구1 | 10.3 | 40 | 0.0012 | 미만 |
| A-11 | 폐기물반출구2 | 10.3 | 40 | 0.0010 | 미만 |
| A-12 | 음압기3 | 10.3 | 40 | 0.0000 | 미만 |
| A-13 | 위생설비3 | 10.3 | 40 | 0.0006 | 미만 |
| A-14 | 폐기물반출구3 | 10.3 | 40 | 0.0005 | 미만 |
