분 석 결 과 서

(석면비산측정)

측정일	2015.02.22
분석일	2015.02.22

측정 의뢰자	(주) 동우인터내셔널	전화번호	02-2682-1782
의뢰업체 주소	경기도 광명시 금오로707번길 26 (옥길동) 407-4번지		
현장(시료채취) 장소	서울특별시 중구 동호로15길 93

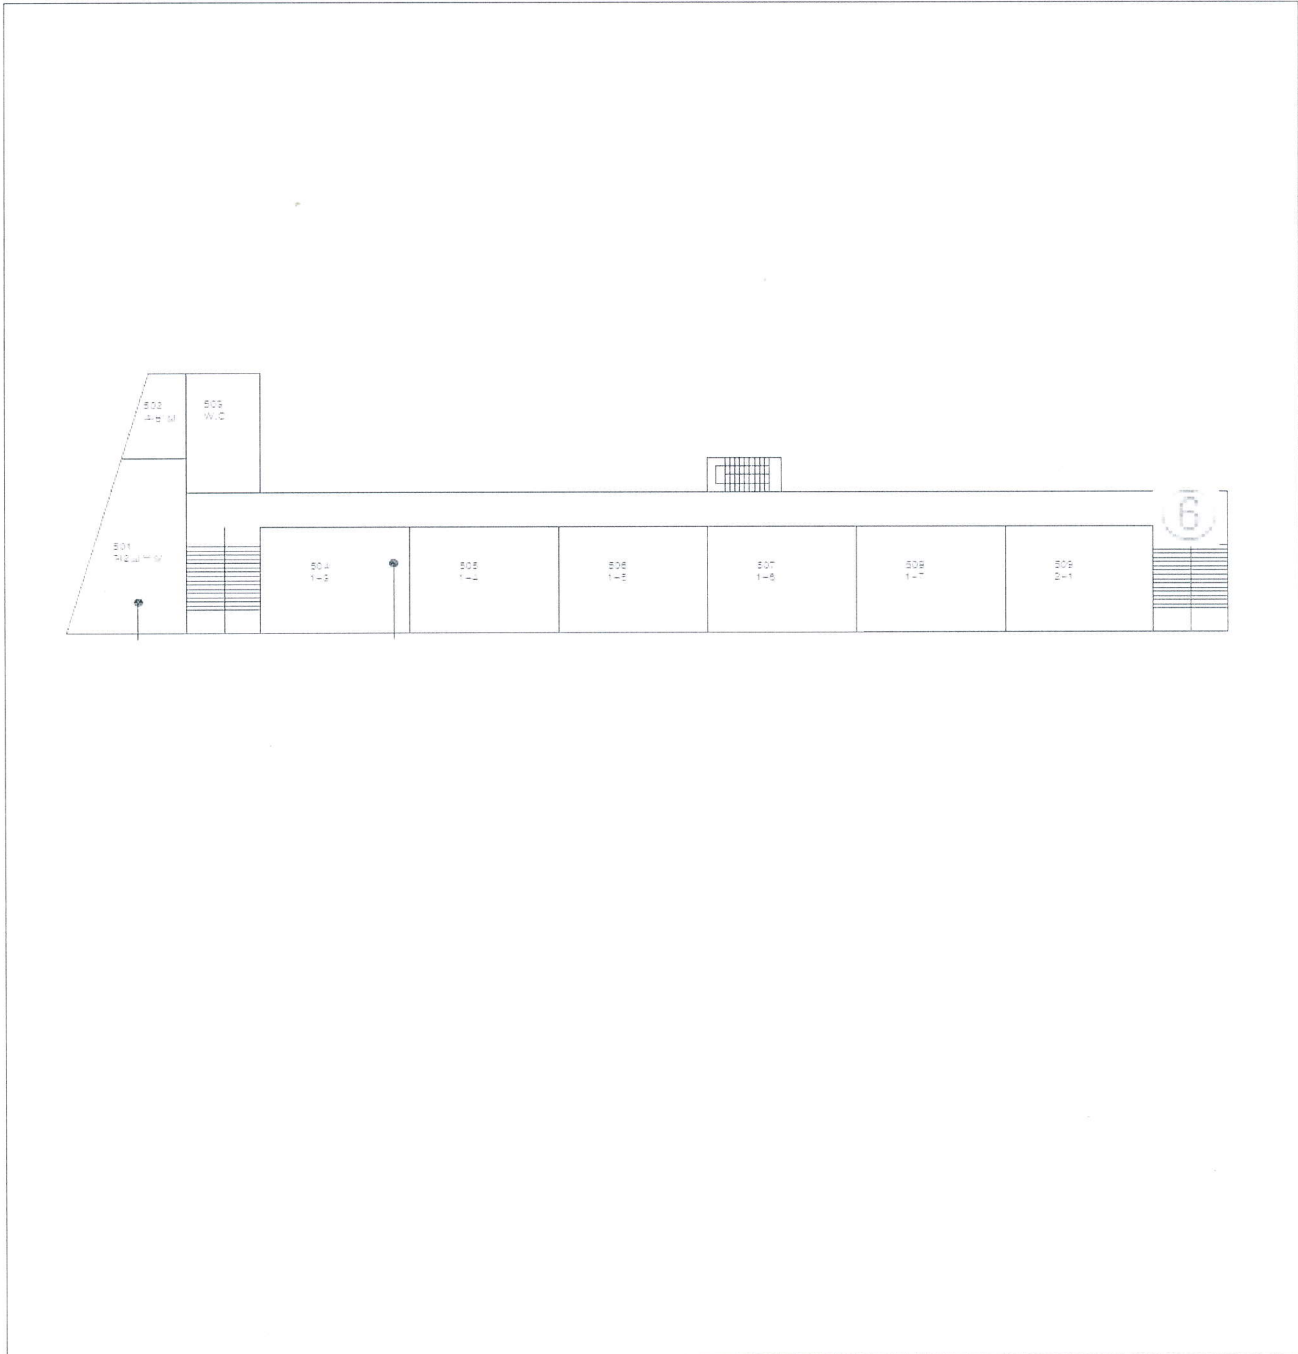
[별첨2]					
주 소	서울특별시 중구	도로명	동호로15길 93	도 면	위치도
위 치	교사동 5층	건축물 용도	교육연구시설	축 적	-
석면해체· 제거작업	천장 텍스	공사면적	581.16 m ²	측정일자	2015-02-23
