석면해체·제거 사업장의 석면비산 측정 결과보고서

측정의뢰자 (석면해체·제거 업자)	현장명(공사명·작업명) 동부화재해상보험빌딩 석면해체제거공사		
	현장 소재지 서울특별시 중구 마른내로 35 자보빌딩 15층		
	석면해체·제거작업 신고번호 서울청-20150049	업자명(상호) 우석환경개발(주)	
	전화번호 010-8937-2031	대표자 안 성 준

석면비산측정 분석결과서

Report No. KaEMA-150228-01

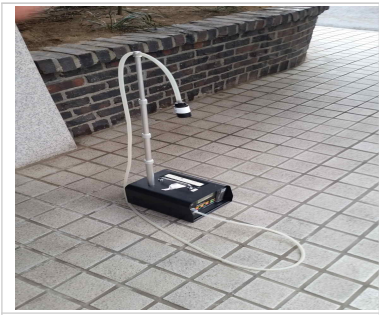
#1 부지경계선

Lab ID	의뢰시료 ID	채취장소	측정시간	분 석 결 과		초과 여부
				유량(l/min)	측정농도(개/cm³)	
150228-01	# 1	부지경계선1	160분	15 l/min	0.0022	N
150228-02	# 2	부지경계선2	160분	15 l/min	0.0017	N
150228-03	# 3	부지경계선3	160분	15 l/min	0.0019	N
150228-04	# 4	부지경계선4	160분	15 l/min	0.0020	N
150228-05	# 5	거주자 주거지역	80분	15 l/min	0.0013	N
150228-06	# 6	위생설비 출입구	30분	15 l/min	0.0029	N
150228-07	# 7	작업장 실내	30분	15 l/min	0.0032	N
150228-08	# 8	음압기 배출구	30분	15 l/min	0.0021	N
