석면해체·제거 사업장의 석면비산 측정 결과보고서

작업 중 석면비산 측정 결과보고서

현장명	국세청 남대문 별관 철거공사
현장 소재지	서울특별시 중구 세종대로 119 남대문세무서
측정의뢰자	아이엔지환경개발(주)

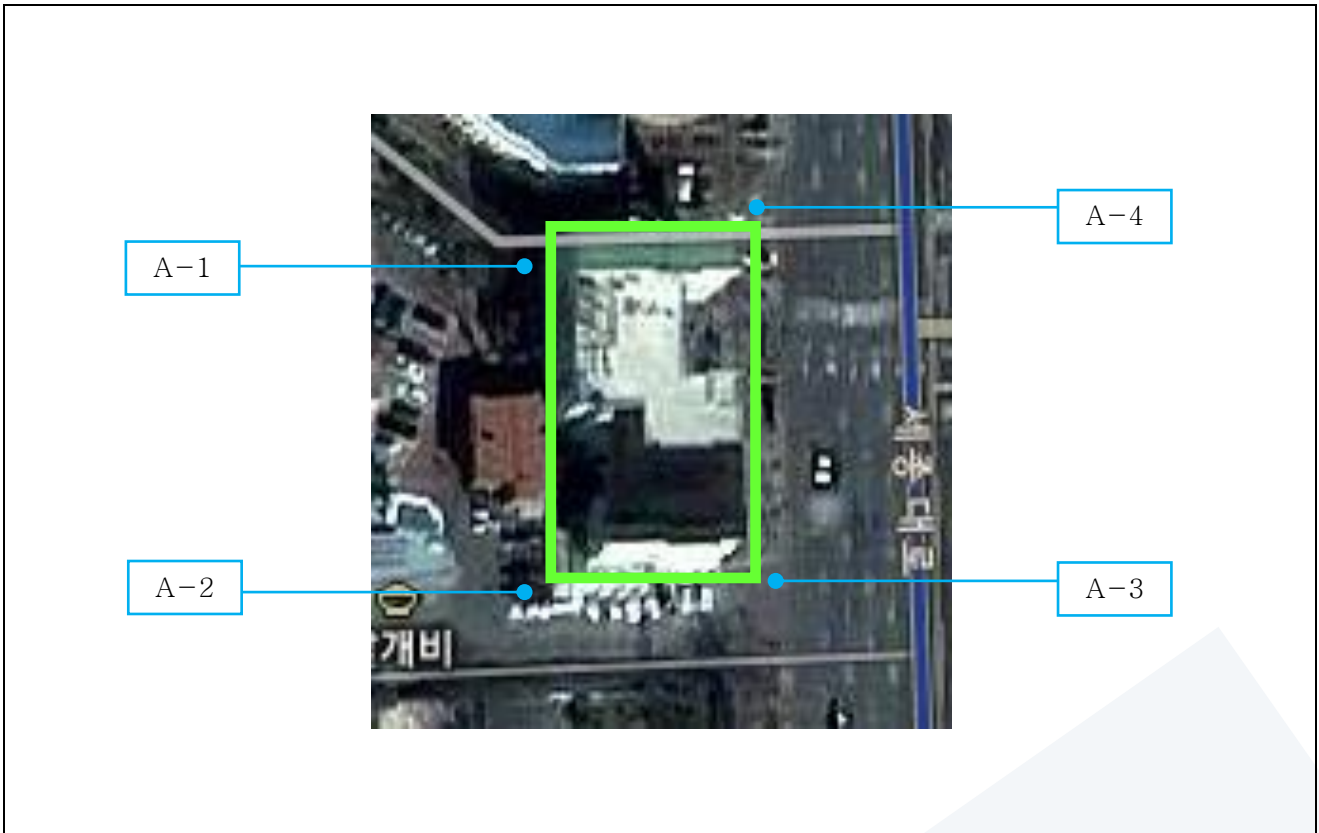
국세청 남대문 별관

시료번호	측정 지점	측정 결과(f/cc)	검출석면
A-1	부지경계선	0.001	-
A-2	부지경계선	0.000	-
A-3	부지경계선	0.001	-
A-4	부지경계선	0.001	-
A-5	위생설비 입구	0.001	-
A-6	음압기	0.003	-
A-7	폐기물 반출구	0.001	-
A-8	위생설비 입구	0.002	-
A-9	음압기	0.002	-
A-10	폐기물 반출구	0.002	-

6. 측정 지점 위치(도식도)

측정일 : 2015년 4월 10일

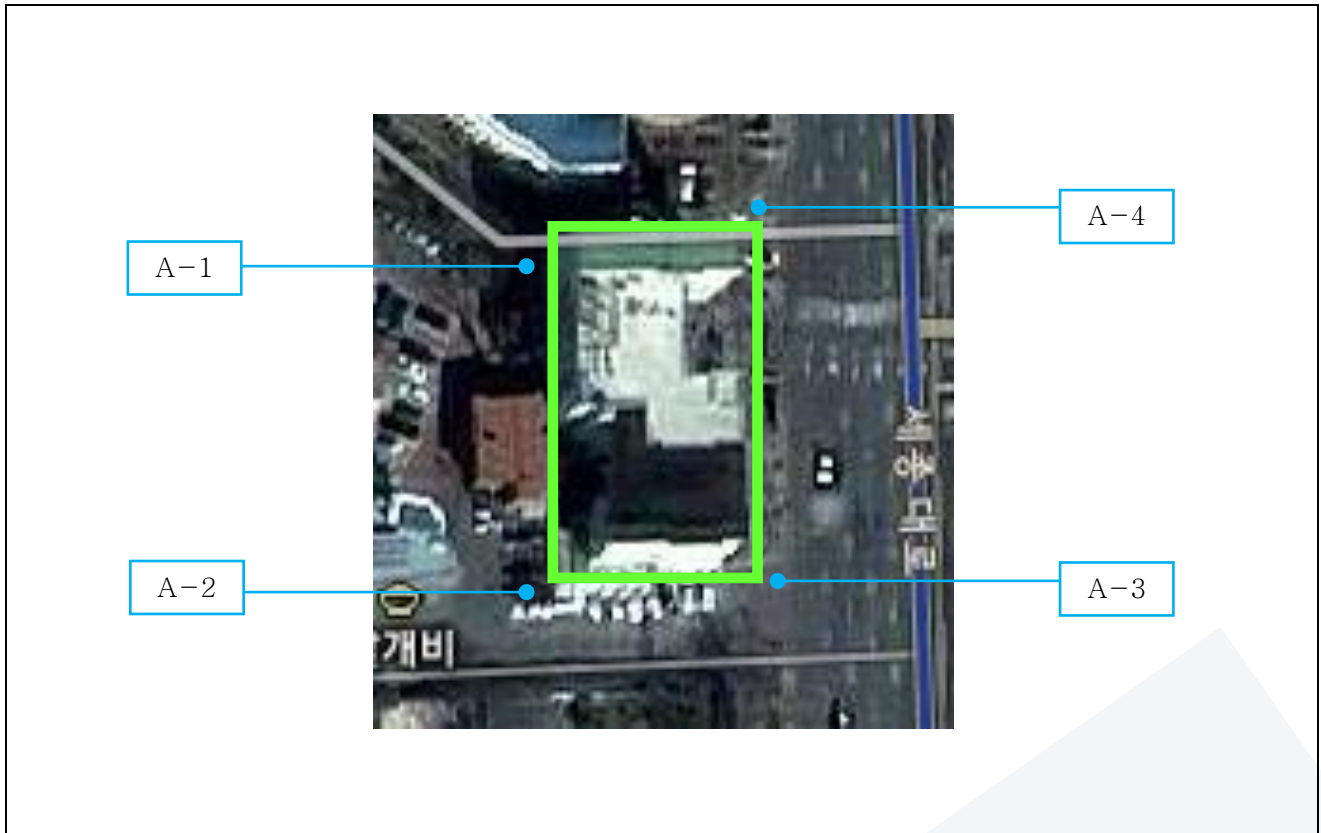
국세청 남대문 별관

시료번호	측정 지점	측정 결과(f/cc)	검출석면
A-1	부지경계선	0.000	-
A-2	부지경계선	0.001	-
A-3	부지경계선	0.001	-
A-4	부지경계선	0.001	-
A-5	위생설비 입구	0.002	-
A-6	음압기	0.001	-
A-7	폐기물 반출구	0.002	-
A-8	위생설비 입구	0.003	-
A-9	음압기	0.001	-
A-10	폐기물 반출구	0.002	-

6. 측정 지점 위치(도식도)

측정일 : 2015년 4월 11일

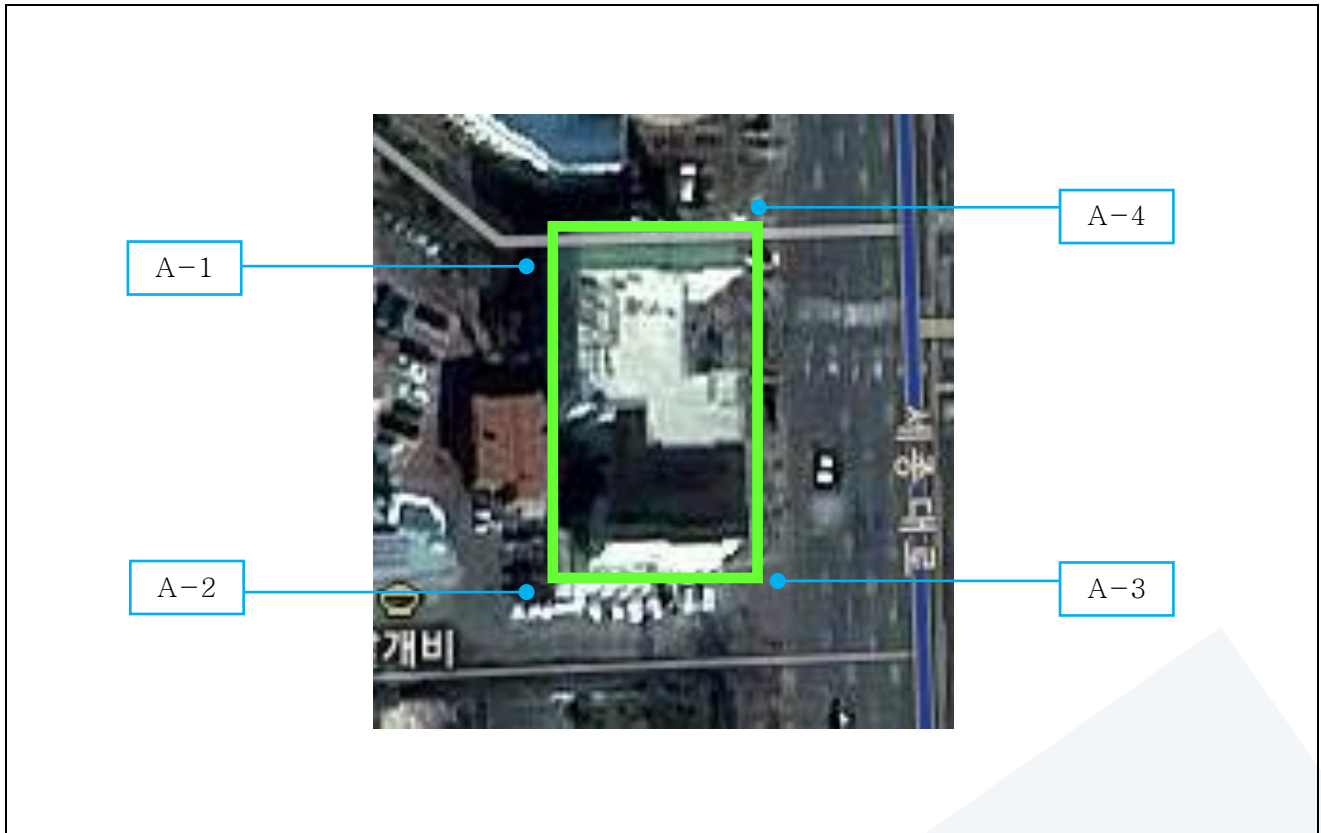
국세청 남대문 별관

시료번호	측정 지점	측정 결과(f/cc)	검출석면
A-1	부지경계선	0.001	-
A-2	부지경계선	0.001	-
A-3	부지경계선	0.001	-
A-4	부지경계선	0.001	-
A-5	위생설비 입구	0.001	-
A-6	음압기	0.000	-
A-7	폐기물 반출구	0.002	-
A-8	위생설비 입구	0.002	-
A-9	음압기	0.001	-
A-10	폐기물 반출구	0.001	-
A-11	위생설비 입구	0.003	-
A-12	음압기	0.003	-
A-13	폐기물 반출구	0.002	-

6. 측정 지점 위치(도식도)

측정일 : 2015년 4월 12일

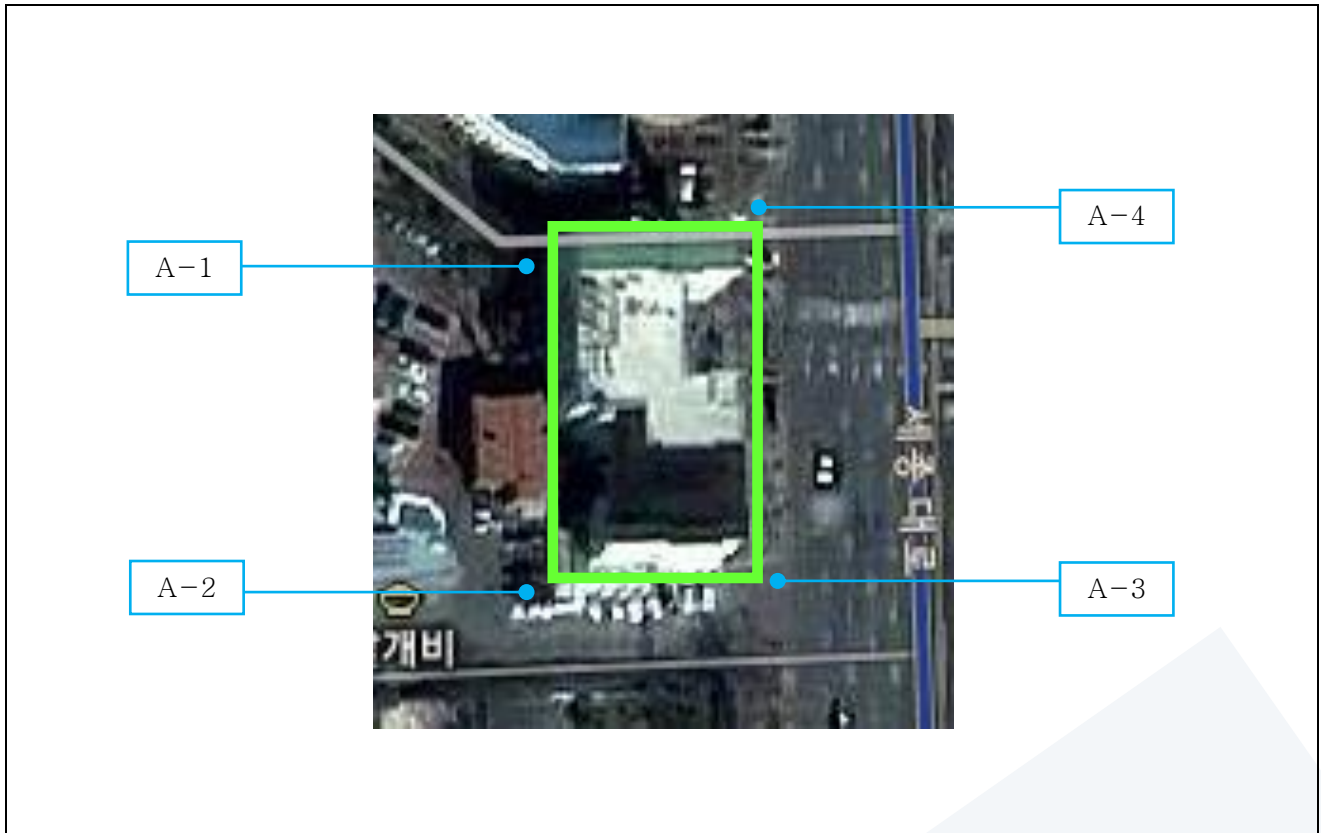
국세청 남대문 별관

시료번호	측정 지점	측정 결과(f/cc)	검출석면
A-1	부지경계선	0.000	-
A-2	부지경계선	0.001	-
A-3	부지경계선	0.001	-
A-4	부지경계선	0.001	-
A-5	위생설비 입구	0.002	-
A-6	음압기	0.001	-
A-7	폐기물 반출구	0.001	-
A-8	위생설비 입구	0.002	-
A-9	음압기	0.000	-
A-10	폐기물 반출구	0.000	-

6. 측정 지점 위치(도식도)

측정일 : 2015년 4월 13일

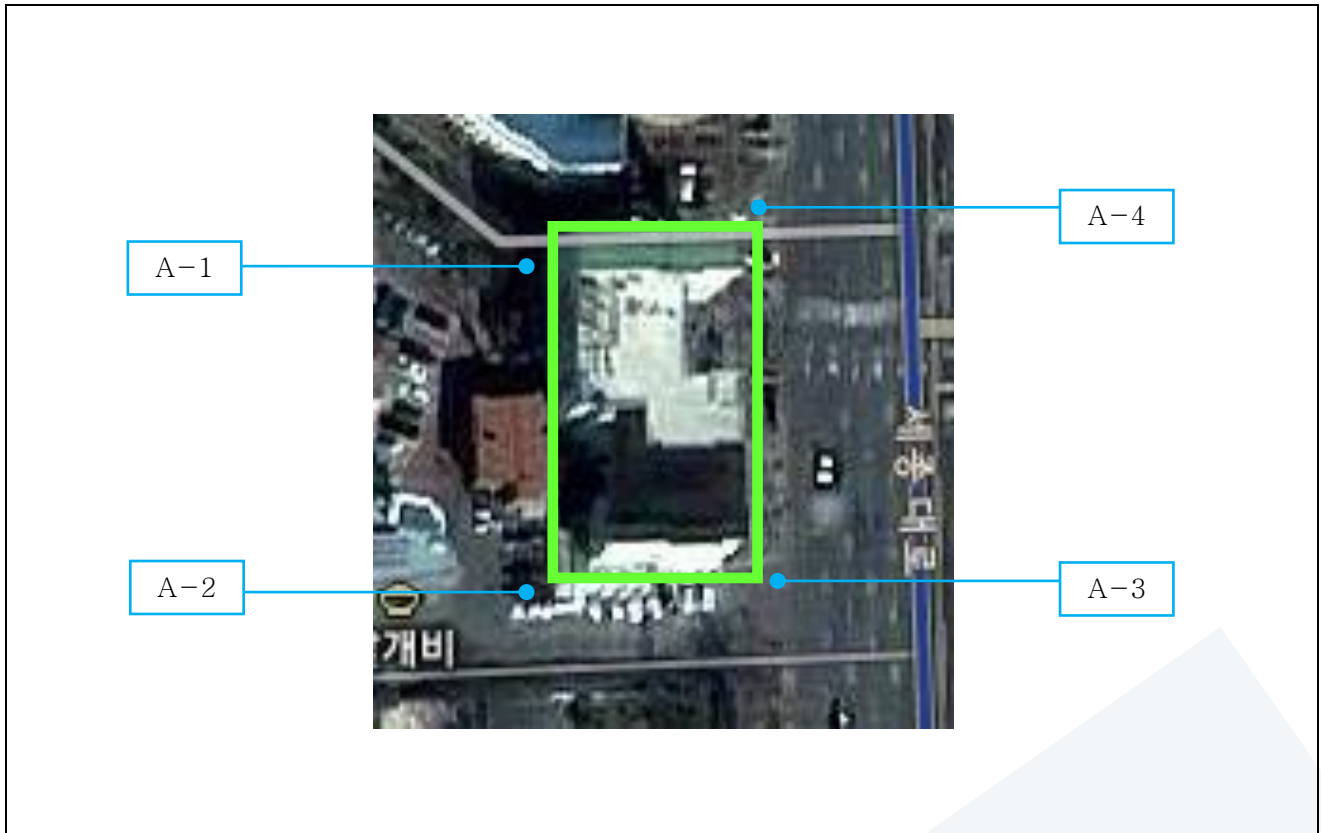
국세청 남대문 별관

시료번호	측정 지점	측정 결과(f/cc)	검출석면
A-1	부지경계선	0.000	-
A-2	부지경계선	0.001	-
A-3	부지경계선	0.000	-
A-4	부지경계선	0.000	-
A-5	위생설비 입구	0.001	-
A-6	음압기	0.002	-
A-7	폐기물 반출구	0.002	-
A-8	위생설비 입구	0.001	-
A-9	폐기물 반출구	0.001	-

6. 측정 지점 위치(도식도)

측정일 : 2015년 4월 14일

철거 구역
