석면비산 측정 분석 결과 보고서

붙임. 측정결과				
공사위치 : 본관동 해오름극장 4층 무대뒤				
측정일 : 2018년 08월 08일			분석일 : 2018년 08월 08일	
시료번호	측정 지점	측정 결과(f/cc)	초과여부	검출석면
KE-180808-C01	부지경계선-1	불검출	기준미만	-
KE-180808-C02	부지경계선-2	0.001	기준미만	-
KE-180808-C03	부지경계선-3	불검출	기준미만	-
KE-180808-C04	부지경계선-4	불검출	기준미만	-
KE-180808-C05	위생설비-1	0.001	기준미만	-
KE-180808-C06	음압기배출구-1	0.003	기준미만	-
KE-180808-C07	음압기배출구-2	0.002	기준미만	-
KE-180808-C08	실내-1	불검출	기준미만	-
분석법 : NIOSH NMAN 7400, 15 Aug 1944, A rule				
현미경 : OLYMPUS BX51			분석자 : 고재우

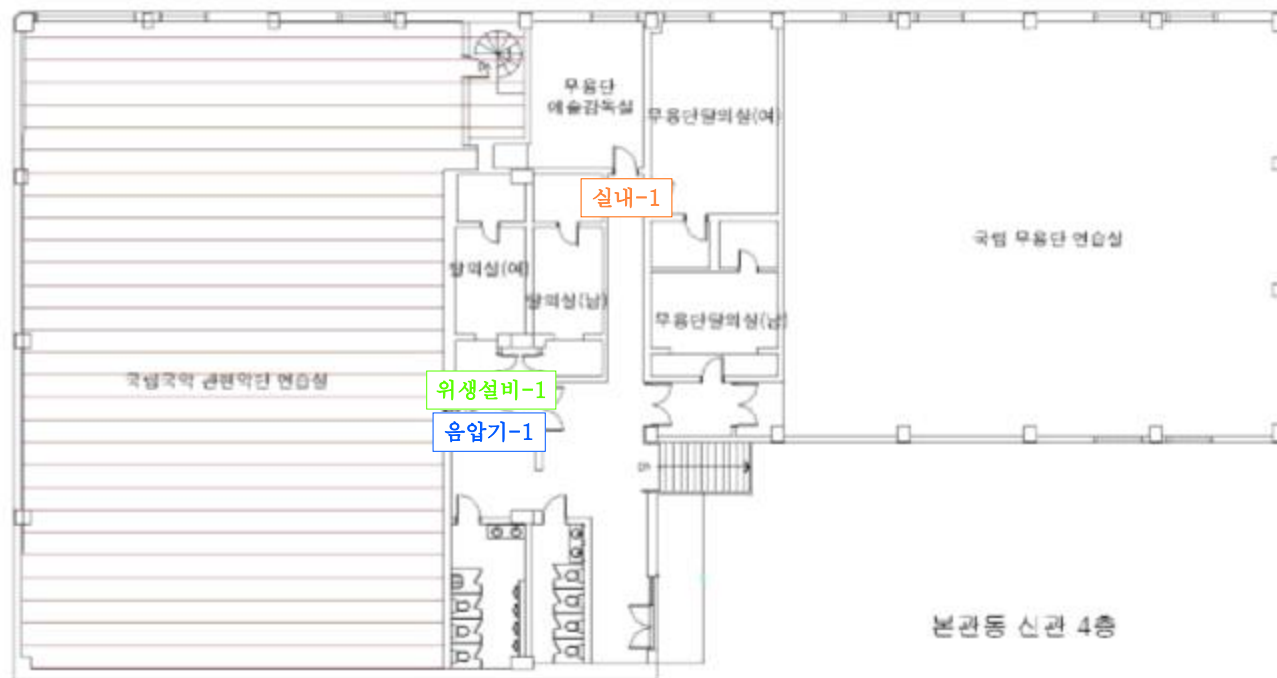
붙임 2. 측정위치도 - 신관4층

붙임. 측정결과				
공사위치 : 신관4층				
측정일 : 2018년 08월 11일			분석일 : 2018년 08월 11일	
시료번호	측정 지점	측정 결과(f/cc)	초과여부	검출석면
KE-180811-C01	부지경계선-1	불검출	기준미만	-
KE-180811-C02	부지경계선-2	0.001	기준미만	-
KE-180811-C03	부지경계선-3	0.001	기준미만	-
KE-180811-C04	부지경계선-4	불검출	기준미만	-
KE-180811-C05	위생설비-1	0.001	기준미만	-
KE-180811-C06	음압기배출구-1	0.002	기준미만	-
KE-180811-C07	실내-1	0.001	기준미만	-
분석법 : NIOSH NMAN 7400, 15 Aug 1944, A rule				
현미경 : OLYMPUS BX51			분석자 : 고재우
