석면농도측정 결과표

측정의뢰자 (석면해체·제거업자)	**현장명(공사명·작업명)** 동부화재해상보험빌딩 석면해체제거공사	
	현장 소재지 서울특별시 중구 마른내로 35 자보빌딩 12층	
	석면해체·제거작업 신고번호 서울청-20150049	업자명(상호) 우석환경개발(주)
	전화번호 010-8937-2031	대표자 안 성 준

석면비산측정 분석결과서

Report No. KaEMA-150307-01

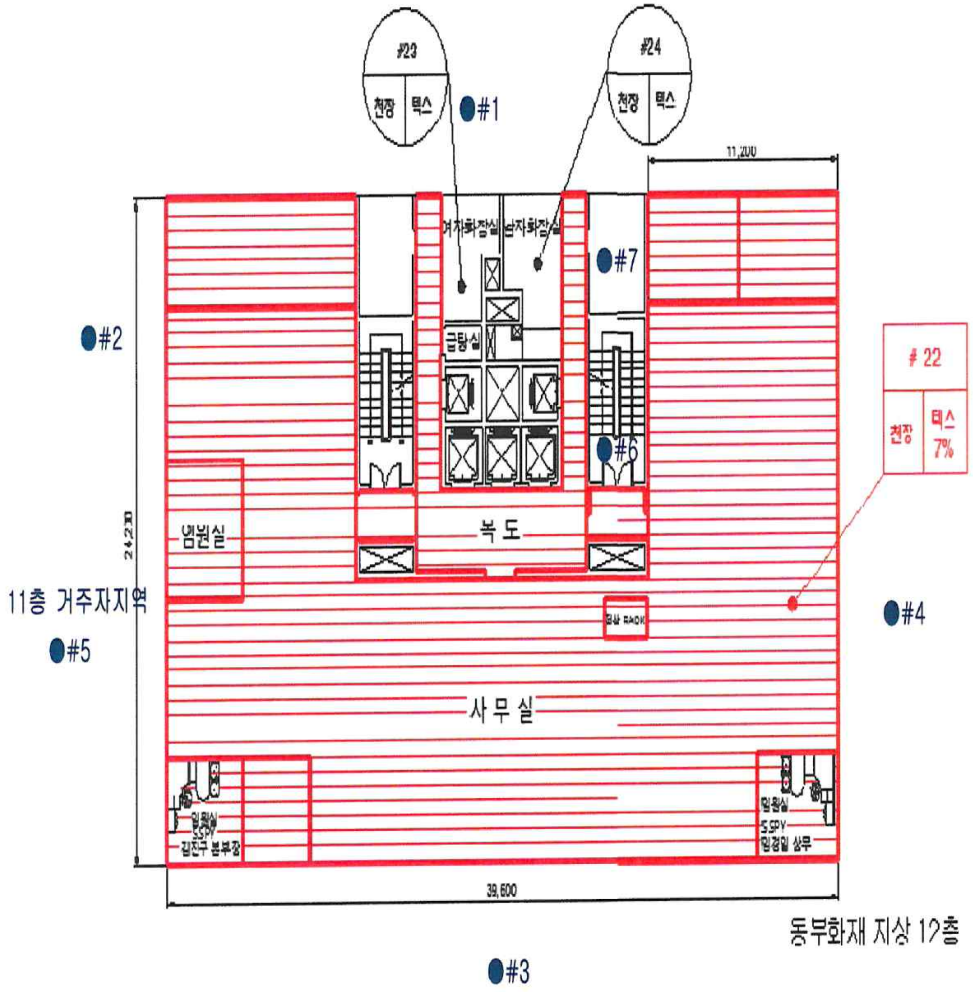
별첨3. ◎ 동부화재 12층 작업 중 석면비산농도 측정위치도 (#1~7)

Lab ID	의뢰시료 ID	채취장소	측정시간	분 석 결 과		초과 여부
				유량(ℓ/min)	측정농도(개/㎤)	
150307-01	# 1	부지경계선1	160분	15 ℓ/min	0.0021	N
150307-02	# 2	부지경계선2	160분	15 ℓ/min	0.0016	N
150307-03	# 3	부지경계선3	160분	15 ℓ/min	0.0020	N
150307-04	# 4	부지경계선4	160분	15 ℓ/min	0.0019	N
150307-05	# 5	거주자 주거지역	80분	15 ℓ/min	0.0014	N
150307-06	# 6	위생설비 출입구	30분	15 ℓ/min	0.0028	N
150307-07	# 7	작업장 실내	30분	15 ℓ/min	0.0031	N

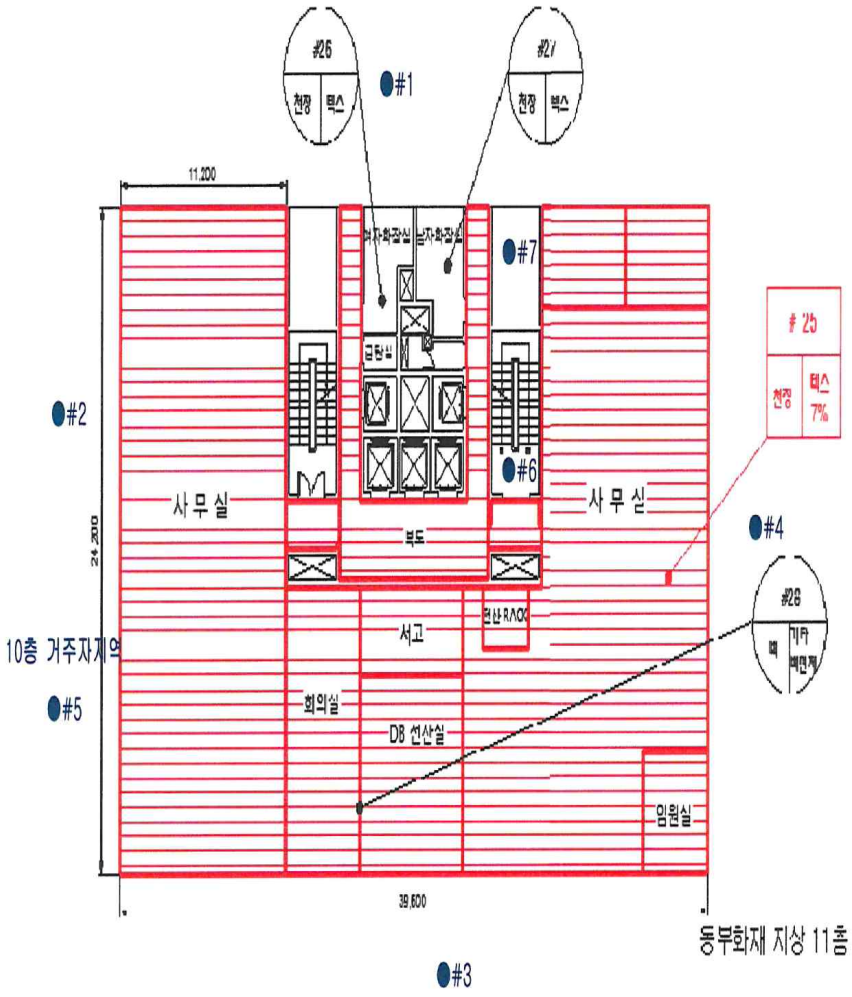
별첨3. ◎ 동부화재 11층 작업 중 석면비산농도 측정위치도 (#1~7) [2015.03.08 측정]

Lab ID	의뢰시료 ID	채취장소	측정시간	분 석 결 과		초과 여부
				유량(ℓ/min)	측정농도(개/㎤)	
150308-01	# 1	부지경계선1	160분	15 ℓ/min	0.0020	N
150308-02	# 2	부지경계선2	160분	15 ℓ/min	0.0023	N
150308-03	# 3	부지경계선3	160분	15 ℓ/min	0.0024	N
150308-04	# 4	부지경계선4	160분	15 ℓ/min	0.0018	N
150308-05	# 5	거주자 주거지역	80분	15 ℓ/min	0.0015	N
150308-06	# 6	위생설비 출입구	30분	15 ℓ/min	0.0029	N
150308-07	# 7	작업장 실내	30분	15 ℓ/min	0.0030	N
