석면해체·제거 사업장의 석면비산 측정결과 보고서

서울특별시 중구 남대문로7길 19 삼영빌딩

2014년 6월 27일

보성환경개발 주식회사

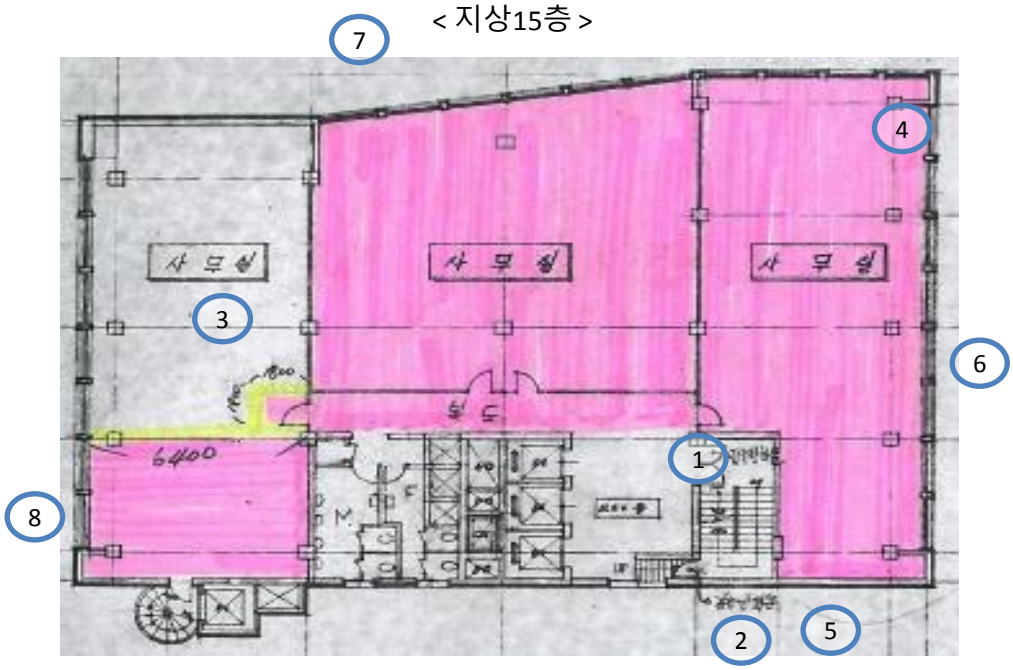
측정 위치

측정일시	06월 27일			
측정결과	시료번호	측정 지점	측정농도(개/㎤)	검출석면
	1	위생설비입구	0.002	검출한계미만
	2	폐기물반출구	0.003	검출한계미만
	3	작업장 주변(실내)	0.001	검출한계미만
	4	음압기	0.002	검출한계미만
	5	부지경계선	0.002	검출한계미만
	6	부지경계선	0.001	검출한계미만
	7	부지경계선	0.001	검출한계미만
	8	부지경계선	0.001	검출한계미만
