재해취약지역 시설현황

| 위 치 (시설명) | 장충단로10길 경사부분 | 시설용도 | 도로 |

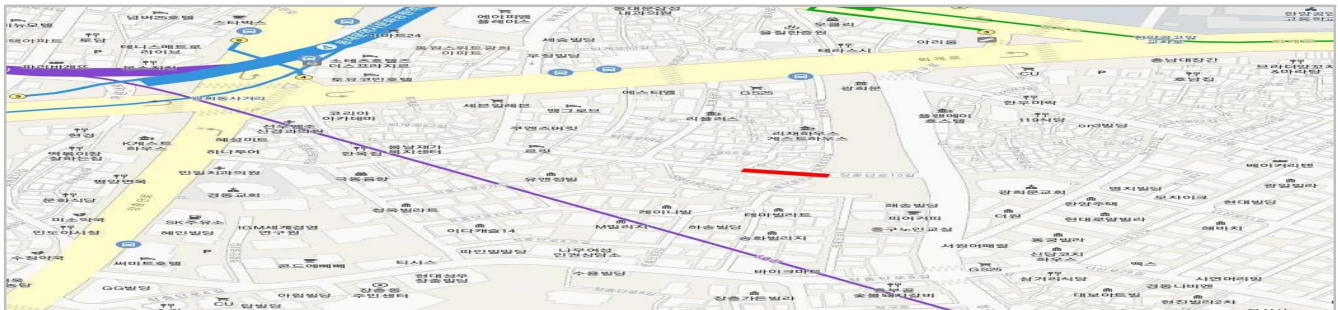
현 황 사 진

| 재해취약요인 | 도로포장 공사(도성가온)후 눈이 오면 도로가 미끄러워 차량 운행 위험 (제설 작업시 미끄러지는 경우 자주 발생) | | |

| 도로시설과 | 폭설 시 급경사지 제설작업 철저 및 중점관리 | '23.11.15. ~ '24.3.15. |
