## 석면해체·제거 사업장의 석면비산 측정 결과보고서

접수번호	접수일			
제출인	상호(대표자) 천지상건설(주) 주소: 서울시 영등포구 영등포동8가 13-5 (전화번호:02-2632-0585)	사업자등록번호 107-86-45864		
	건물명 철도청 서울지역 본부 위치 서울시 중구 청파로 432			
건축물	연면적(m <sup>2</sup> ) 23,272m <sup>2</sup>	작업기간 2014.06.03.~09.24.		
	석면건축자재 [길이(m)·면적(m <sup>2</sup> )·부피(m <sup>3</sup> )] 큐비클 및 텍스 - 1,0571.6 m <sup>3</sup>			
측정기관	상호(대표자) (주)케이아이에스 ( 대표자: 정복순 )	사업자등록번호 137-81-95787		
	주 소 인천광역시 서구 당하동 1028-7 창신프라자 601호			
측정 일시	2014년 07월 14일 ~ 2014년 07월 20일			
측정 결과	시료번호	측정 지점	측정 결과(f/cc)	검출석면
	별첨 1.

# 비산 석면 분석 결과서

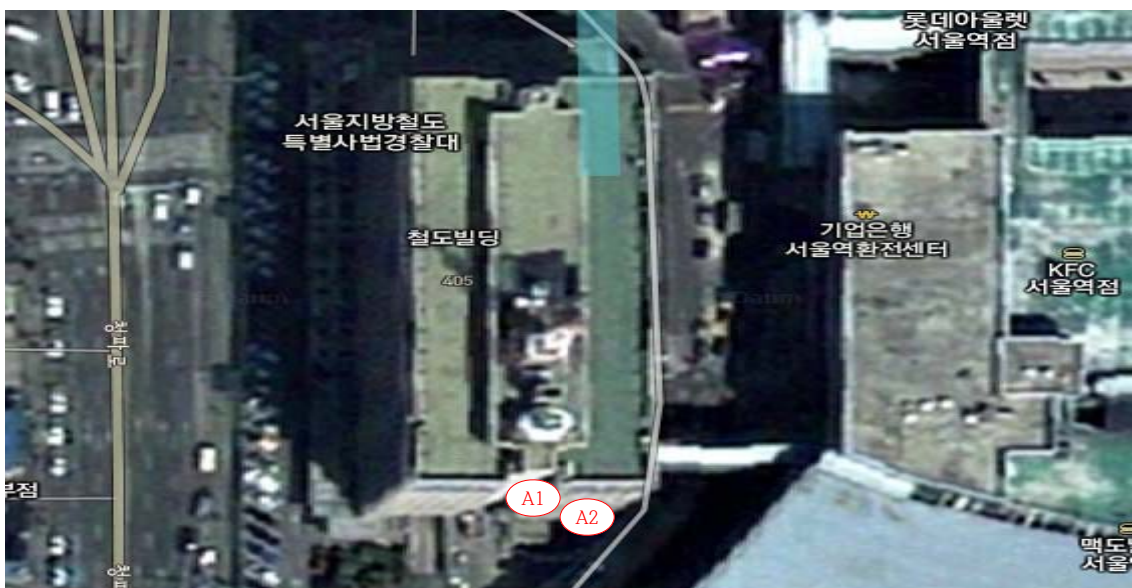
측정일자: 2014. 7. 17.

측정일자	측정위치		측정시간(분)	유량(l/min)	측정농도(f/cc)	초과여부
2014.07.17	A1	폐기물보관지점	40분	10l/min	0.0007f/cc	미만
2014.07.17	A2	폐기물보관지점	40분	10l/min	0.0012cc	미만

작업구간: 작업없음 - 폐기물보관지점

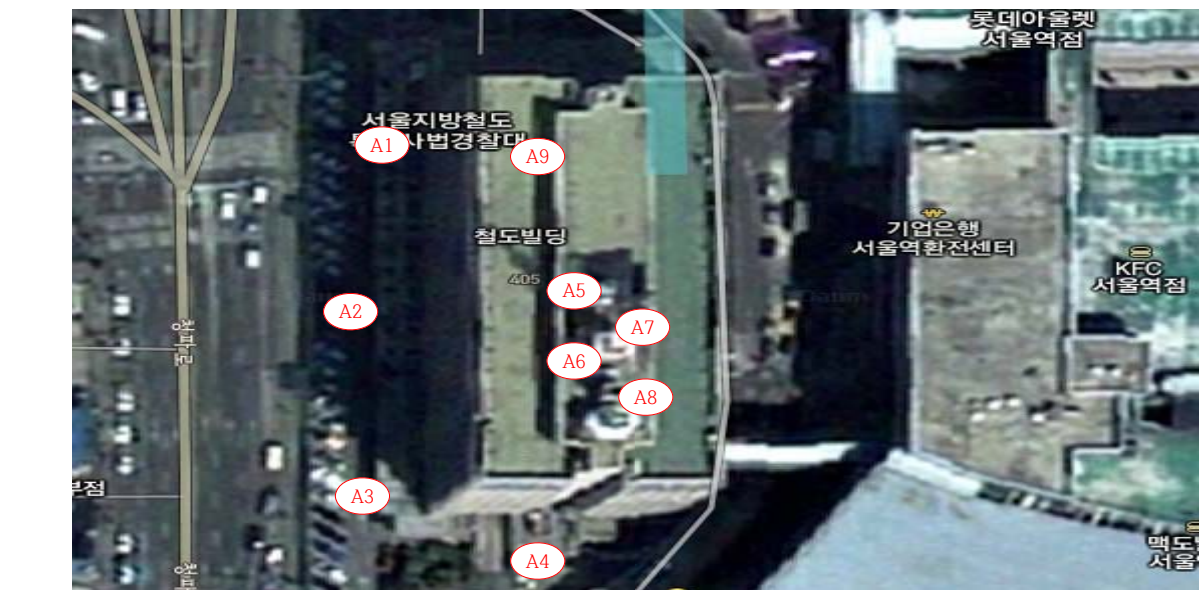
측정일자: 2014. 7. 19.

측정일자	측정위치		측정시간(분)	유량(l/min)	측정농도(f/cc)	초과여부
2014.07.19	A1	부지경계선	240분	10l/min	0.0017f/cc	미만
2014.07.19	A2	부지경계선	240분	10l/min	0.0020f/cc	미만
2014.07.19	A3	부지경계선	240분	10l/min	0.0020f/cc	미만
2014.07.19	A4	부지경계선	240분	10l/min	0.0012f/cc	미만
2014.07.19	A5	위생실비	40분	10l/min	0.0020f/cc	미만
2014.07.19	A6	음압기	40분	10l/min	0.0030f/cc	미만
2014.07.19	A7	폐기물반출구	40분	10l/min	0.0035f/cc	미만
2014.07.19	A8	실내	40분	10l/min	0.0012f/cc	미만
2014.07.19	A9	서버실(작업전)	40분	10l/min	none	미만
초과기준: 0.01개/cc ( = 0.01f /cc )

작업구간: 3층 일부
