# 【석면의 비산 정도 측정 결과표】 (Outside Air Sample-Testing Result)

| Information | |
|---|---|
| 현장명(공사명) | 서울 중구 창경궁로1길8 외 5필지 석면해체공사 |

붙임 2. 측정 위치도 (6/17~6/20)

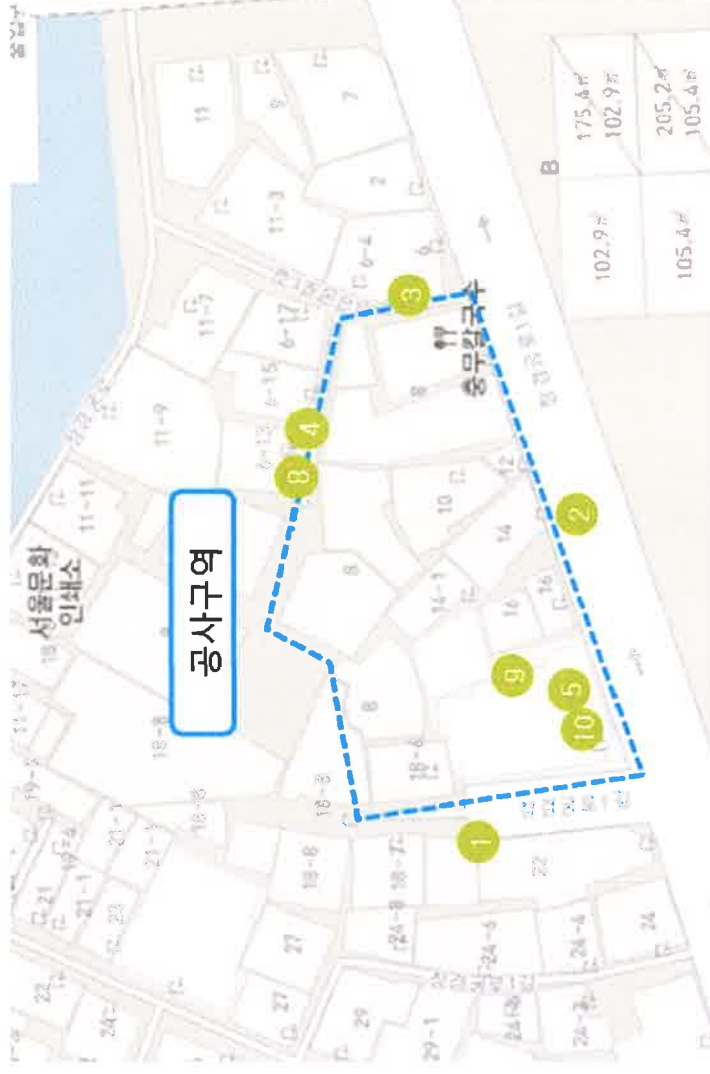
- ▷ #1~4 : 부지경계선
- ▷ #5 : 위생설비 입구
- ▷ #6~7 : 작업장 주변(실내, 실외) - 사용자가 없는 경우 및 부지경계선 중복 측정시 제외
- ▷ #8 : 음압기 공기 배출구
- ▷ #9 : 폐기물 반출구
- ▷ #10 : 폐기물 보관지점
