공기 중 석면농도 측정 결과서

용역명 : 서울시 중구 장충동 1가 31-7 비산석면 농도측정 용역
소재지 : 서울시 중구 장충동 1가 31-7
측정일 : 2013년 01월 26, 27일

석면해체·제거 사업장의 석면비산 측정 결과보고서

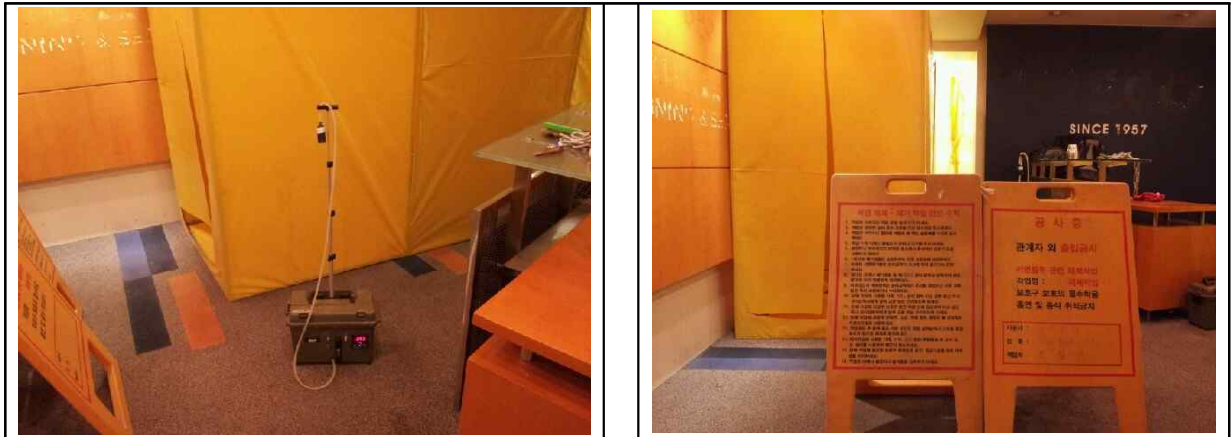
2. 측정 사진

- * 관련고시에 근거하여 석면해체 작업 중 지역시료포집을 통해 비산석면 농도를 측정하였음.
- * 시료채취 수는 총 2일 작업 기준으로 위생설비입구 4개, 작업장주변(실내) 2개, 음압기 주변 4개로 총 10개의 시료를 채취하였다.
- * 측정결과 석면안전관리법 시행령 (사업장 주변의 석면배출허용기준)의 석면농도기준 0.01 개/cm³ 미만으로 평가되었음.

- * 석면 해체 시 지속적으로 가동하고 있는 음압기는 필터 관리 및 기기점검 등으로 효율을 극대화 할 수 있도록 관리 요함.
- * 작업장의 보양시설은 항상 적정기준을 준수하여 석면 해체 작업 시 공기 중 석면이 밖으로 유출되는 것을 최소화하기 바람.
